## 花蓮縣秀林鄉景美村

### 一、災區基本資料

| 災害案件編號 | | 113 年凱米颱風-花蓮秀林-003 | | | |
| 溪流名稱 | | 三棧南溪 | | | |

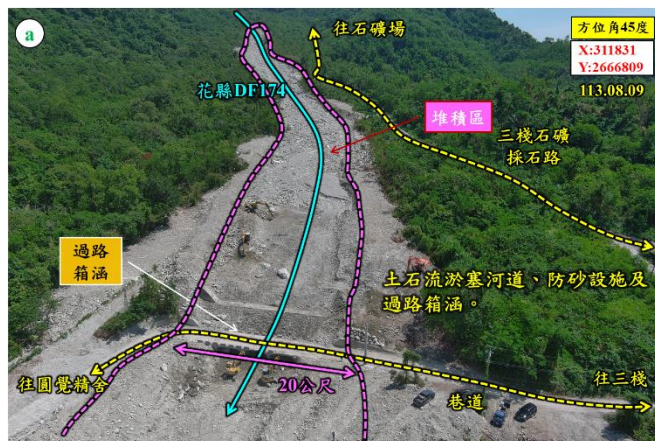
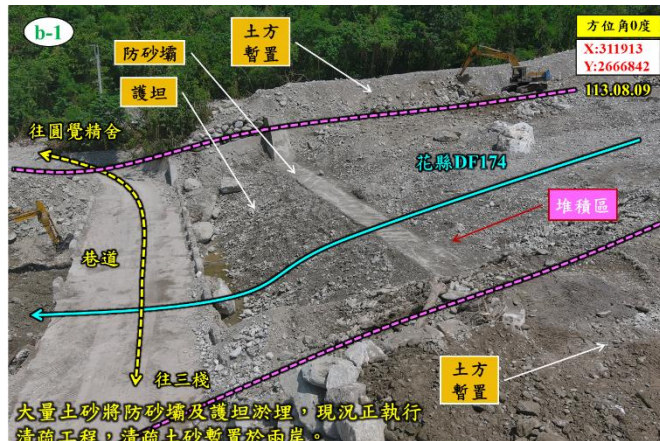
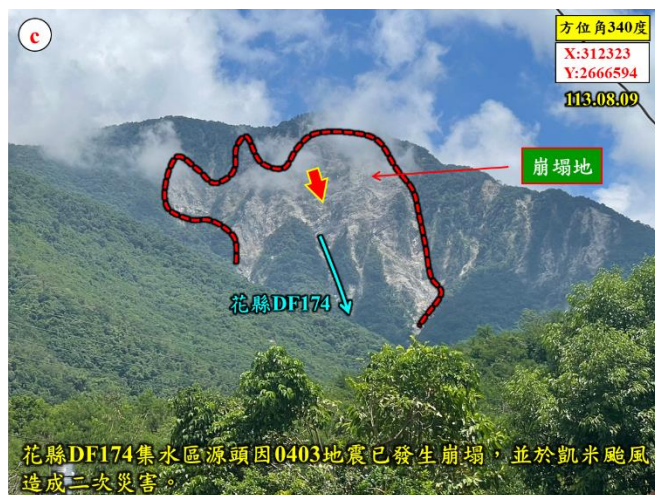
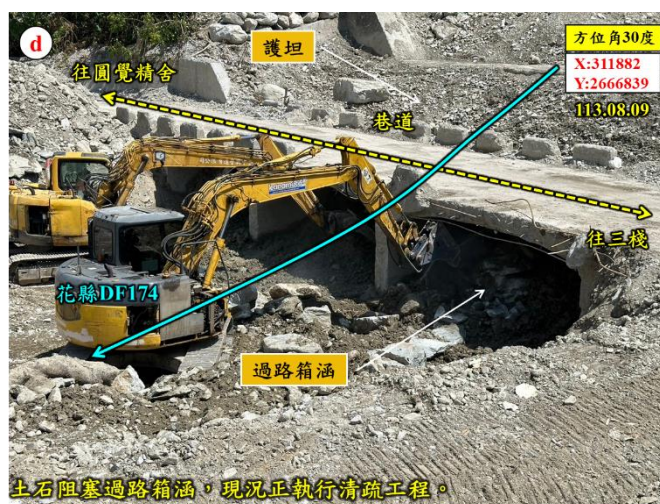
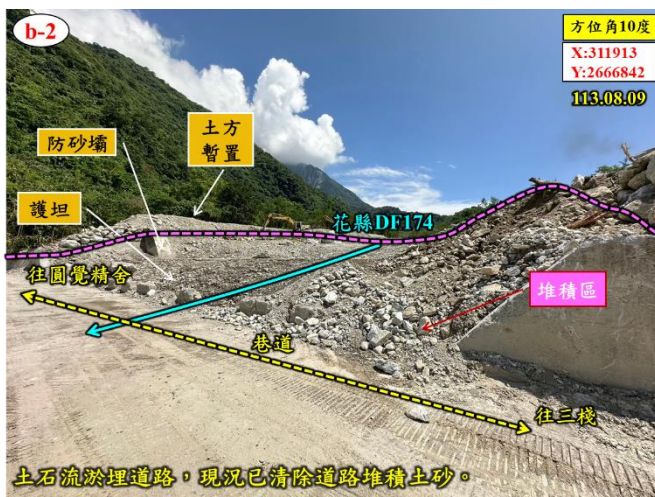
現況照片

| 現況描述紀錄 | | 1.現況描述：三棧南溪(花縣 DF174)因 0403 地震造成上游發生崩塌，崩塌土砂因 4~6 月之降雨，持續有土砂下移，並於 6 月 20 日之午後雷陣雨引發土石流，7 月 25 日凱米颱風之強降雨再次引發土石流，大量土砂淤塞沿線之防砂設施，並淤埋道路及阻塞過路箱涵。<br>2.災害規模：堆積範圍長約 750 公尺，寬約 20 公尺，面積約 15,000 平方公尺，平均堆積深度約 1.5 公尺，堆積土方量約 22,500 立方公尺。<br>3.災損統計：道路淤埋長度約 20 公尺。 | | | | | | | | | |
| 既有工程設施損壞 | | 河道橫向構造物及橋涵淤埋 | | | | | | | | | |

| 即時處置情況 | | 河道疏通 | | | | | | | | | |
