# 110 年其他重大土砂災例最速報

## 高雄市—旗山區南勝里

### 110 年其他-高雄旗山-001

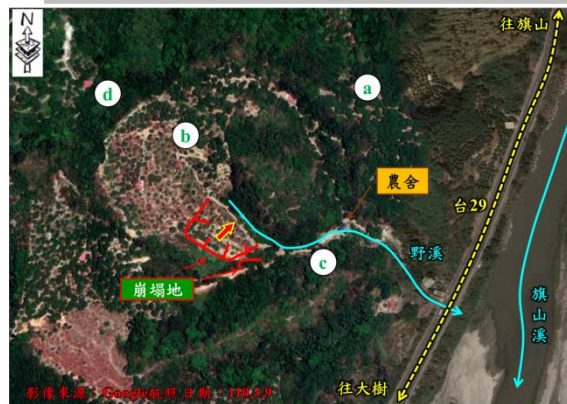
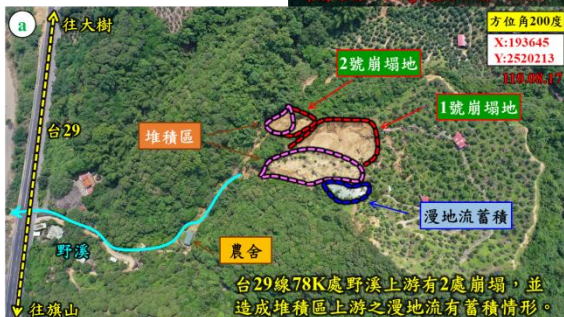
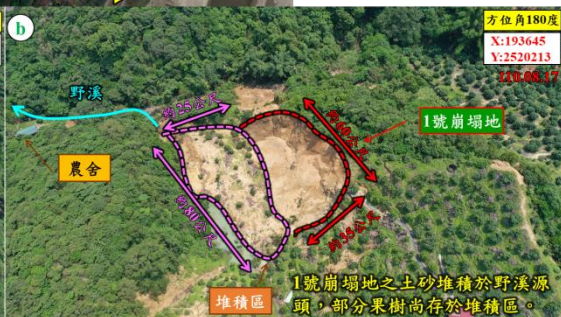
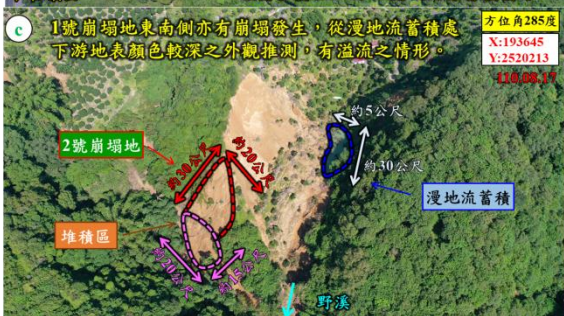
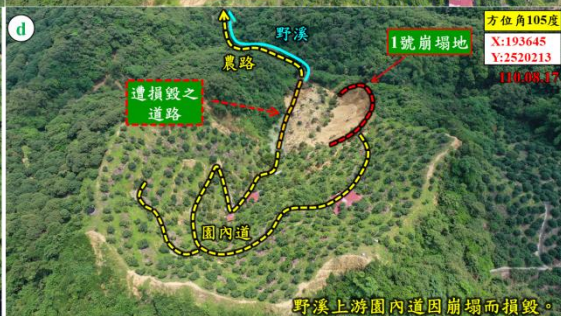
- ✓ 災情描述：本案崩塌原因乃盧碧颱風引進之西南氣流挾帶豪雨，導致邊坡土壤含水量上升，造成台 29 縣 78K 處野溪源頭邊坡崩塌，並造成堆積區上游之漫地流有蓄積情形。
- ✓ 災害規模：本案崩塌地共有 2 處。1 號崩塌地崩塌範圍長約 60 公尺，寬約 35 公尺，面積約 2,100 平方公尺，平均崩塌深度約 5 公尺，崩塌量體約 10,500 立方公尺；堆積範圍長約 80 公尺，寬約 25 公尺，面積約 2,000 平方公尺，平均堆積深度約 5.25 公尺，堆積量體約 10,500 立方公尺；堆積土體後方蓄水範圍長約 30 公尺，寬約 5 公尺，面積 150 平方公尺，最大水深約 5 公尺，漫地流蓄積水體粗估為 750 立方公尺。2 號崩塌地崩塌範圍長約 30 公尺，寬約 20 公尺，面積約 600 平方公尺，平均崩塌深度約 2 公尺，崩塌量體約 1,200 立方公尺；堆積範圍長約 20 公尺，寬約 15 公尺，面積約 300 平方公尺，平均堆積深度約 4 公尺，堆積量體約 1,200 立方公尺。
- ✓ 災損統計：道路掩埋長約 80 公尺，農地毀損面積約 4,100 平方公尺。
