## 高雄市旗山區南勝里

災害案件編號		其他-高雄旗山-001			
災區行政區域		高雄市旗山區南勝里			
溪流名稱		荖濃溪			
所屬流域		高屏溪流域			
土石流警戒基準值		500	參考雨量站		里港 (C0R590)
受災地點	地標：台 29 線 78K 處野溪源頭	GPS 坐標	TWD97	X:193645 Y:2520213	
土石流警戒發布時間		無			
土石流警戒解除時間		無			
災害發生時間		110 年 8 月 8 日 8 時 00 分 訊息來源：媒體報導			
現勘日期		110 年 8 月 17 日			
災害類型		崩塌(山崩)			
保全對象	民宅建物	無			
	公有建物	無			
	公共設施	無			
	農林用地	無			
歷史災害		無

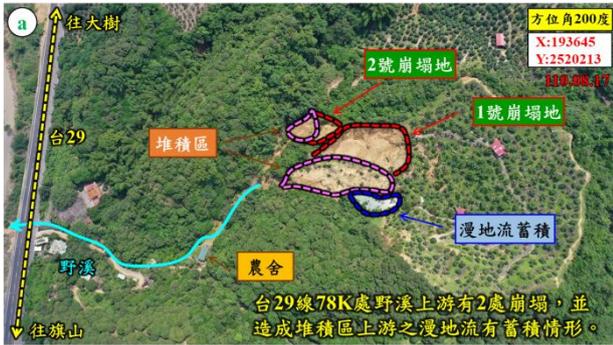
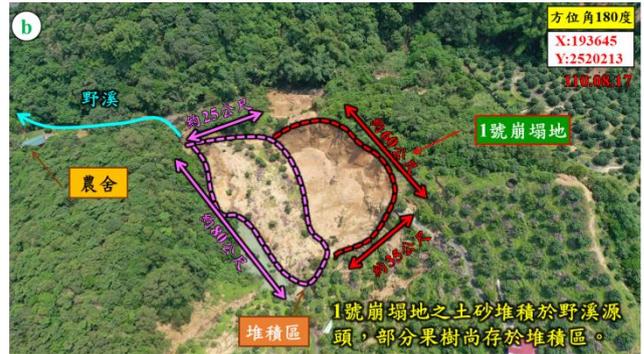
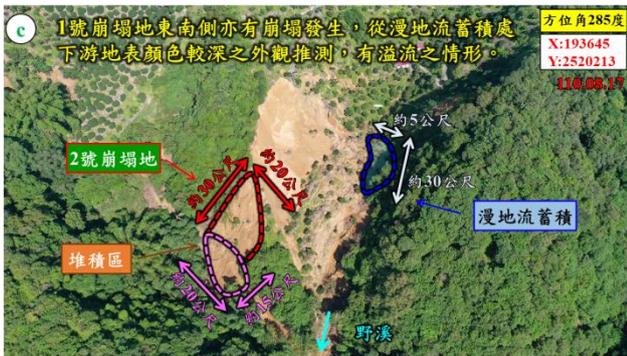
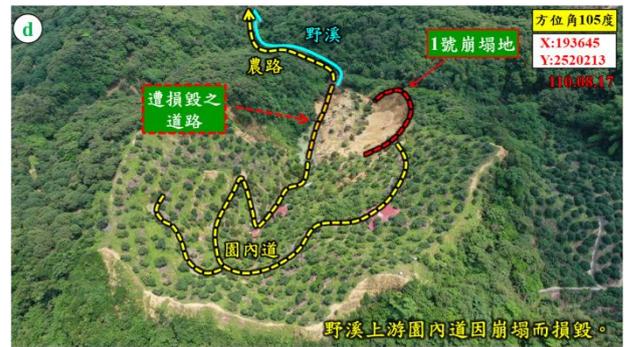
#### 現況照片

疏散避難情況	疏散時間：無				疏散人數：無					
	原先規劃避難處所：無				本次疏散避難何處：無					
	補充說明：									
現況描述紀錄	<p>1.現況描述：本案崩塌原因乃盧碧颱風引進之西南氣流挾帶豪雨，導致邊坡土壤含水量上升，造成台 29 縣 78K 處野溪源頭邊坡崩塌，並造成堆積區上游之漫地流有蓄積情形。</p> <p>2.災害規模：本案崩塌地共有 2 處。1 號崩塌地崩塌範圍長約 60 公尺，寬約 35 公尺，面積約 2,100 平方公尺，平均崩塌深度約 5 公尺，崩塌量體約 10,500 立方公尺；堆積範圍長約 80 公尺，寬約 25 公尺，面積約 2,000 平方公尺，平均堆積深度約 5.25 公尺，堆積量體約 10,500 立方公尺；堆積土體後方蓄水範圍長約 30 公尺、寬約 5 公尺，面積 150 平方公尺，最大水深約 5 公尺，漫地流蓄積水體粗估為 750 立方公尺。2 號崩塌地崩塌範圍長約 30 公尺，寬約 20 公尺，面積約 600 平方公尺，平均崩塌深度約 2 公尺，崩塌量體約 1,200 立方公尺；堆積範圍長約 20 公尺，寬約 15 公尺，面積約 300 平方公尺，平均堆積深度約 4 公尺，堆積量體約 1,200 立方公尺。</p> <p>3.災損統計：道路掩埋長約 80 公尺，農地毀損面積約 4,100 平方公尺。</p>									
災損統計	民宅建物	無								
	公共設施	道路掩埋長約 80 公尺。								
	人命/房舍/農地毀損統計	死亡	0 人	失蹤	0 人	受傷	0 人	房屋受損	0 戶	農地流失
既有工程設施損壞	無									
即時處置情況	無									
<b>崩塌地調查紀錄表(崩塌地災害類型用)</b>										
崩塌地臨時編號	高雄旗山-001				GPS 坐標	TWD97	X:193645 Y:2520213			
崩塌機制	<input type="checkbox"/> 道路邊坡崩塌 <input type="checkbox"/> 河岸崩塌 <input type="checkbox"/> 河岸山腹崩塌 <input type="checkbox"/> 源頭崩塌 <input checked="" type="checkbox"/> 一般邊坡崩塌

災害發生原因分析	<p>降雨條件：本次災害發生時有效累積降雨 <math>R=438\text{mm}</math>，<math>I=24\text{mm/hr}</math>。</p> <p>地質條件：災害發生區位地質屬紅土堆積層，位於一般邊坡，多為較細緻之紅土，暴雨時易受邊坡逕流軟化、淘刷而崩塌。</p> <p>土地利用：災害發生地點為台 29 線 78K 處野溪源頭，周遭為農地及原始林之土地利用。</p> <p>綜合探討：台 29 線 78K 處野溪源頭崩塌原因推測為盧碧颱風引進之西南氣流挾帶豪雨，導致邊坡土壤含水量上升，造成台 29 縣 78K 處野溪源頭邊坡崩塌，並造成堆積區上游之漫地流有蓄積情形。</p>
二次災害可能性	堆積區上游之漫地流有蓄積情形，可能有溢流情形發生。
