# 106年1011豪雨重大土砂災例最速報

## 106年1011豪雨

## 臺東縣—池上鄉富興村

### 106年1011豪雨-臺東池上-001

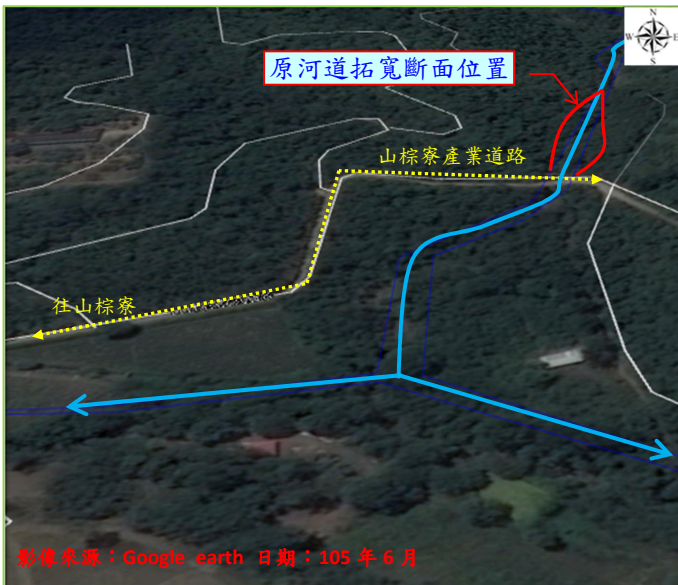
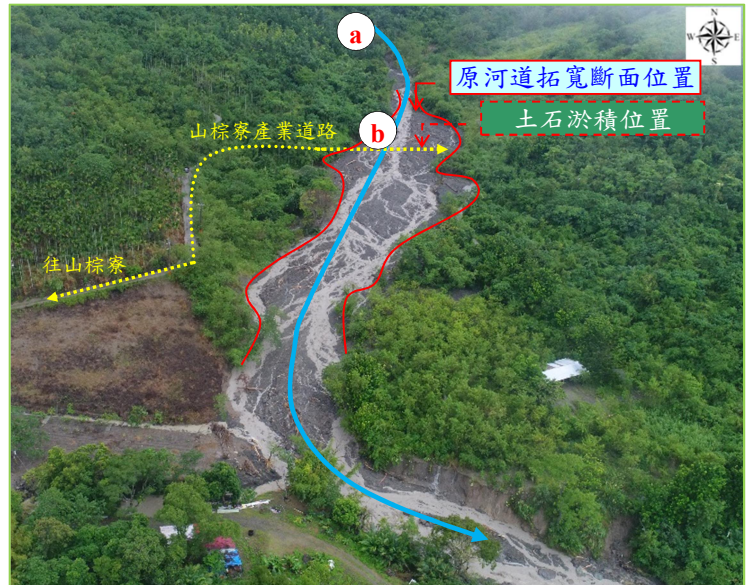
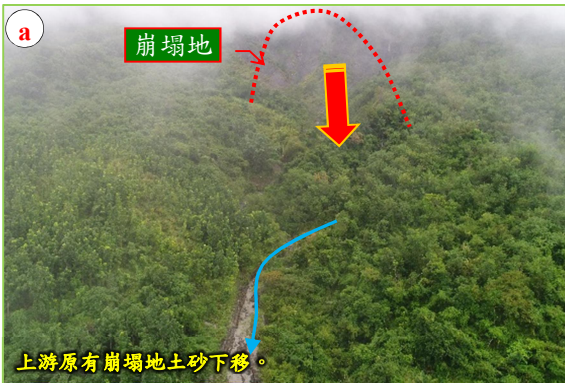
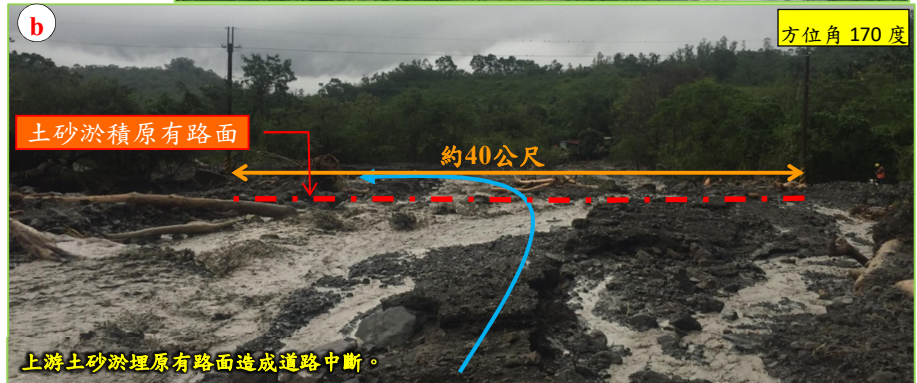
- ✓ 災情描述：受卡努颱風外圍環流連日豪大雨影響，造成池上鄉富興村山棕寮上游崩塌土砂流出。
- ✓ 災害規模：崩塌面積約 20000 平方公尺、淤積深度 1 公尺·寬度 40 公尺·長度 250 公尺，土砂量約 10000 立方公尺。
- ✓ 災損統計：道路(版橋)遭土砂淤埋約 40 公尺。
