新竹縣尖石鄉秀巒村

災害案件編號		其他-新竹尖石-001		
災區行政區域		新竹縣尖石鄉秀巒村		
溪流名稱		白石溪		
所屬流域		淡水河流域		
土石流警戒基準值		350	參考雨量站	秀巒 (21D140)
受災地點	地標：竹 60 線 31K 處邊坡	GPS 坐標	TWD97	X:279099 Y:2723585
土石流警戒發布時間		無		
土石流警戒解除時間		無		
災害發生時間		110 年 9 月 13 日 10 時 00 分 訊息來源：媒體報導		
現勘日期		110 年 9 月 13 日		
災害類型		崩塌(山崩)		
保全對象	民宅建物	受河道淤積溢淹影響 4 處民房。		
	公有建物	無		
	公共設施	道路淤積中斷約 350 公尺。		
	農林用地	無		
歷史災害		無

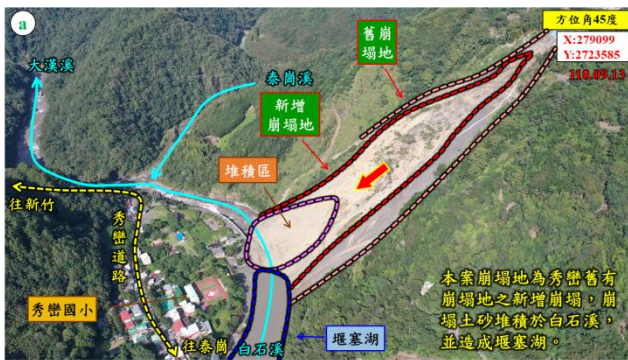
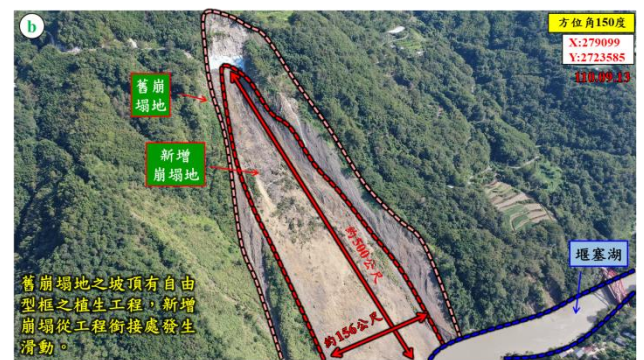
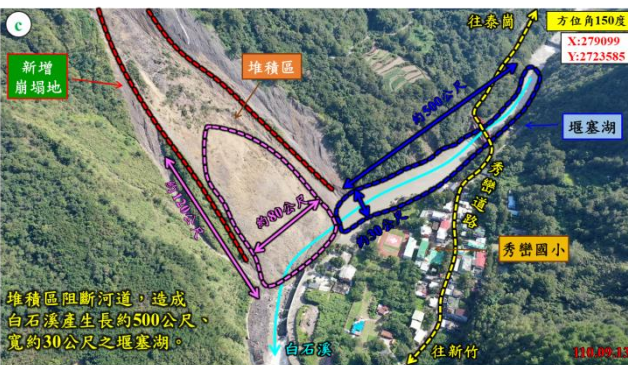
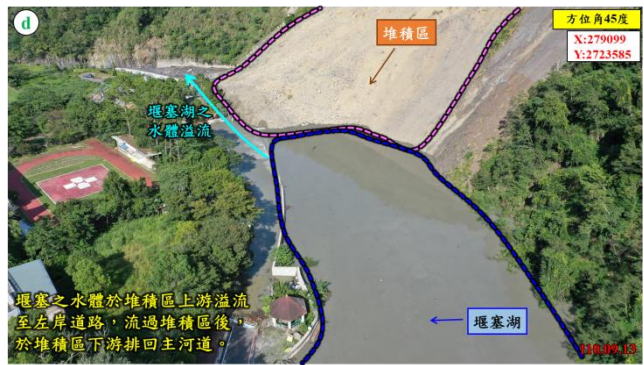
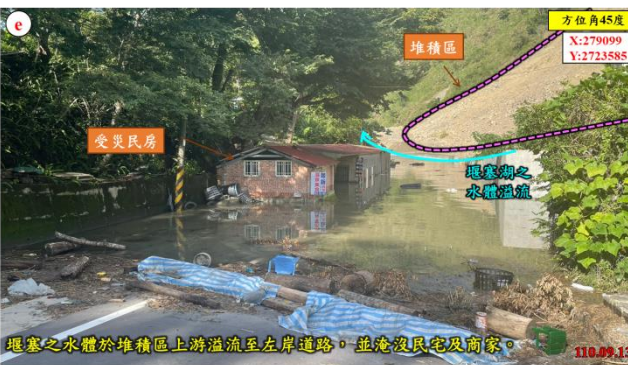
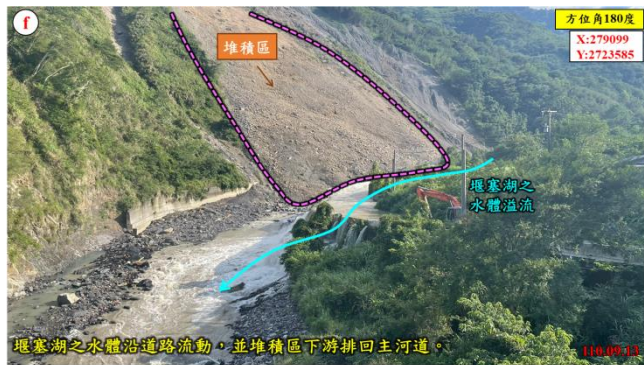
現況照片

疏散避難情況	疏散時間：無				疏散人數：無					
	原先規劃避難處所：無				本次疏散避難何處：無					
	補充說明：									
現況描述紀錄	<p>1.現況描述：石門水庫集水區之秀巒大規模崩塌地(新竹縣-尖石鄉-T001(秀巒))，位於竹 60 線 31K 處道路對岸，自 2001 年起已有零星崩塌發生，本年度(2021 年)因 9 月 13 日之降雨造成邊坡含水量上升而崩塌，崩落土石淤積白石溪河道，及左岸竹 60 線道路，因土砂阻塞河道形成堰塞湖，使水流溢淹道路並影響 4 處民房，無人員傷亡，村內有替代道路，未形成孤島。</p> <p>2.災害規模：2016 年梅姬颱風時，崩塌面積達 83,000 平方公尺，潛在崩塌量體約 245,690 立方公尺。本次崩塌範圍長約 500 公尺、寬約 156 公尺，面積約 42,000 平方公尺，崩塌土方約 96,000 立方公尺；堆積範圍長約 120 公尺，寬約 80 公尺，面積約 9,600 平方公尺，坡面堆積量體約 66,000 立方公尺，河道堆積量體約 30,000 立方公尺，壩體後方蓄水範圍長約 700 公尺、寬約 40 公尺，面積 28,000 平方公尺。</p> <p>3.災損統計：道路淤積中斷約 350 公尺，受河道淤積溢淹影響 4 處民房。</p>									
災損統計	民宅建物	民房 4 處。								
	公共設施	道路淤積中斷約 350 公尺。								
	人命/房舍/農地毀損統計	死亡	0 人	失蹤	0 人	受傷	0 人	房屋受損	4 戶	農地流失
既有工程設施損壞	無									
即時處置情況	無									
崩塌地調查紀錄表(崩塌地災害類型用)										
崩塌地臨時編號	其他-新竹尖石-001				GPS 坐標	TWD97	X:279099 Y:2723585			
崩塌機制	<input type="checkbox"/> 道路邊坡崩塌 <input type="checkbox"/> 河岸崩塌 <input checked="" type="checkbox"/> 河岸山腹崩塌 <input type="checkbox"/> 源頭崩塌 <input type="checkbox"/> 一般邊坡崩塌

災害發生原因分析	<p>降雨條件：本次災害發生時有效累積降雨 $R=110\text{mm}$，$I=0\text{mm/hr}$。</p> <p>地質條件：災害發生區位地質屬大桶山層，位於河岸邊坡，多為硬頁岩、砂頁岩、砂岩，暴雨時河道沖刷坡腳易產生滑動。</p> <p>土地利用：災害發生地點為竹 60 線 31K 處之白石溪右岸邊坡，周遭為農地及原始林之土地利用。</p> <p>綜合探討：竹 60 線 31K 處之白石溪右岸邊坡崩塌原因推測為 9 月 12 日之豪雨，導致邊坡土壤含水量上升，加上白石溪沖刷坡腳，造成該邊坡崩塌，並使上游形成堰塞湖。</p>
二次災害可能性	堰塞湖水體從左岸堤防溢流，並影響 4 處民宅。
