花蓮縣秀林鄉銅門村

一、災區基本資料

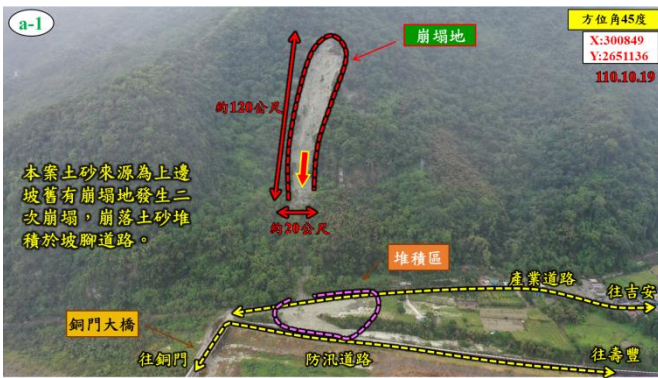
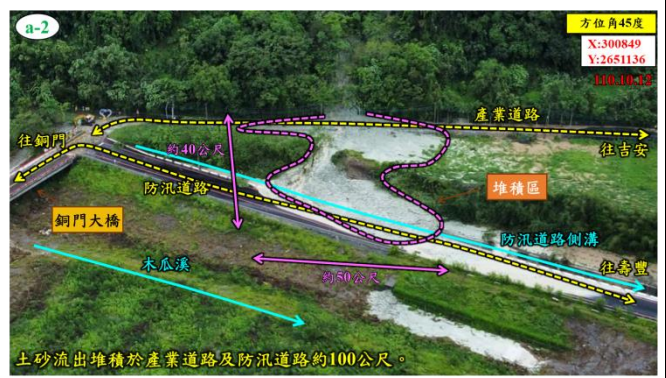
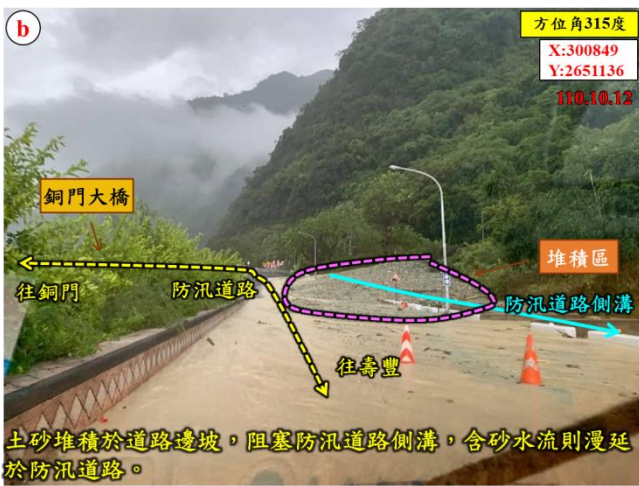
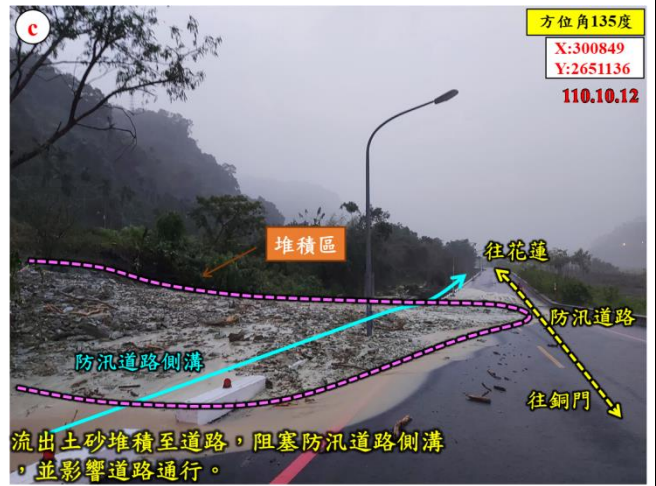
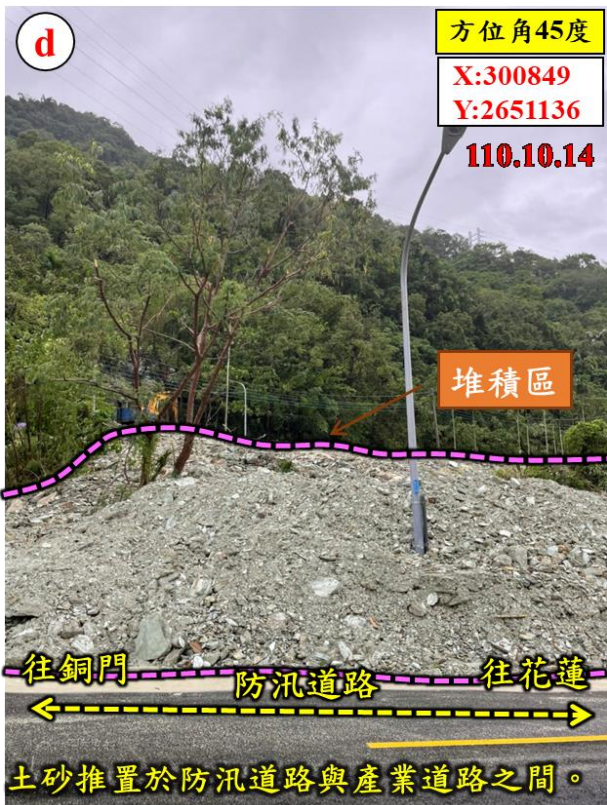
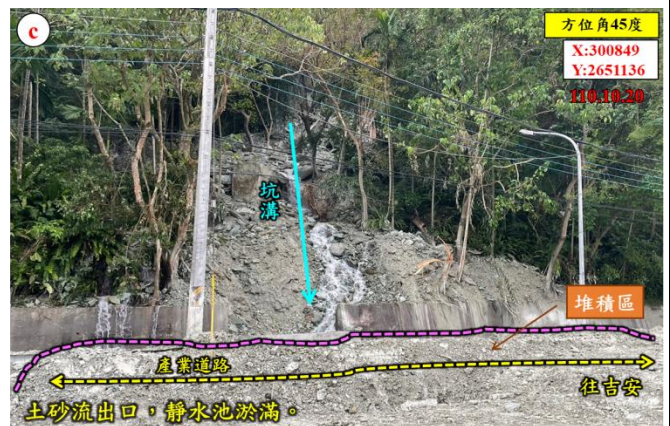
現況照片

疏散避難情況		疏散時間：無				疏散人數：無					
		原先規劃避難處所：無				本次疏散避難何處：無					
		補充說明：									
現況描述紀錄		1.現況描述：本災例發生於榕樹部落翡翠谷入口處，因為圓規颱風帶來之外圍環流所挾帶之降雨，造成榕樹部落翡翠谷入口處邊坡之舊崩塌地發生二次崩塌，地表逕流挾帶土石流出，堆積於木瓜溪之防汛道路及產業道路，並阻塞防汛道路側溝。

2.災害規模：崩塌範圍長約 120 公尺，寬約 20 公尺，面積約 2,400 平方公尺，平均崩塌深度約 2 公尺，崩塌量體約 4,800 立方公尺，而堆積範圍長約 50 公尺，寬約 40 公尺，面積約 2,000 平方公尺，平均堆積高度約 2.4 公尺，堆積量體約 4,800 立方公尺。

3.災損統計：產業道路及防汛道路淤埋長度共約 100 公尺。									
災損統計	民宅建物	無									
	公共設施	產業道路及防汛道路淤埋長度共約 100 公尺。									
	人命/房舍/農地毀損統計	死亡	0 人	失蹤	0 人	受傷	0 人	房屋受損	0 戶	農地流失	0m ²
既有工程設施損壞		無									
即時處置情況		無									
崩塌地調查紀錄表(崩塌地災害類型用)											
崩塌地臨時編號		圓規颱風-花蓮秀林-001				GPS 坐標		TWD97		X:300849 Y:2651136	
崩塌機制		<input type="checkbox"/> 道路邊坡崩塌 <input type="checkbox"/> 河岸崩塌 <input type="checkbox"/> 河岸山腹崩塌 <input type="checkbox"/> 源頭崩塌 <input checked="" type="checkbox"/> 一般邊坡崩塌									
邊坡類型		<input checked="" type="checkbox"/> 斜交坡 <input type="checkbox"/> 逆向坡 <input type="checkbox"/> 順向坡 <input type="checkbox"/> 水平層狀坡 <input type="checkbox"/> 階地崖 <input type="checkbox"/> 崩積崖 <input type="checkbox"/> 填方坡 <input type="checkbox"/> 其他_____									
斜面坡度		<input type="checkbox"/> <15 度 <input type="checkbox"/> <30 度 <input checked="" type="checkbox"/> 30-45 度 <input type="checkbox"/> 45-60 度 <input type="checkbox"/> 60-75 度 <input type="checkbox"/> >75 度

災害發生原因分析	<p>降雨條件：本次災害發生時有效累積降雨 $R=290\text{mm}$，$I=12\text{mm/hr}$。</p> <p>地質條件：災害發生區位地質屬大南澳片岩之砂質片岩，因此堆積之土砂為白色，由於該區為舊崩塌地，暴雨時邊坡沖刷坡面易產生滑動。</p> <p>土地利用：災害發生地點為榕樹部落翡翠谷入口處之邊坡，周遭為原始林之土地利用。</p> <p>綜合探討：榕樹部落翡翠谷入口處之邊坡崩塌原因推測為圓規颱風之豪雨，導致舊崩塌地邊坡沖刷，因而產生二次崩塌，並堆積於產業道路。</p>
二次災害可能性	裸露坡面於降雨時仍可能因沖刷而有土砂流出。
