## 臺東縣大武鄉大竹村

災害案件編號		圓規颱風-臺東大武-001			
災區行政區域		臺東縣大武鄉大竹村			
溪流名稱		無名溪			
所屬流域		津林溪流域			
土石流警戒基準值		450	參考雨量站	勝林山(COS980)	
受災地點	地標：台9線411K富山橋	GPS 坐標	TWD97	X:242873 Y:2480128	
土石流警戒發布時間		110年10月12日09時30分			
土石流警戒解除時間		110年10月12日18時30分			
災害發生時間		110年10月12日13時30分 訊息來源：媒體報導			
現勘日期		110年10月18日			
災害類型		土石流			
保全對象	民宅建物	無			
	公有建物	無			
	公共設施	橋梁淤埋長度約50公尺			
	農林用地	無			
歷史災害		無

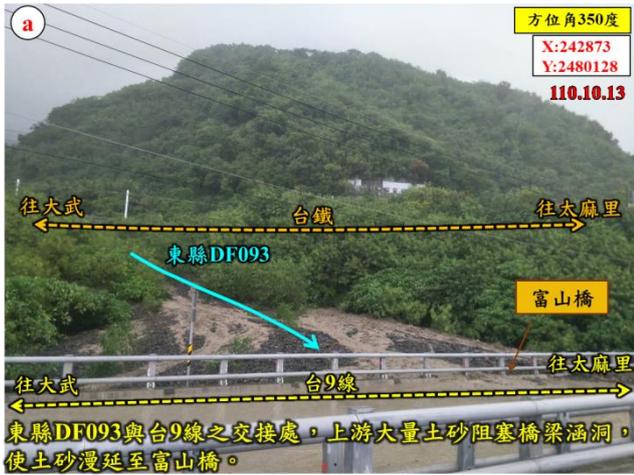
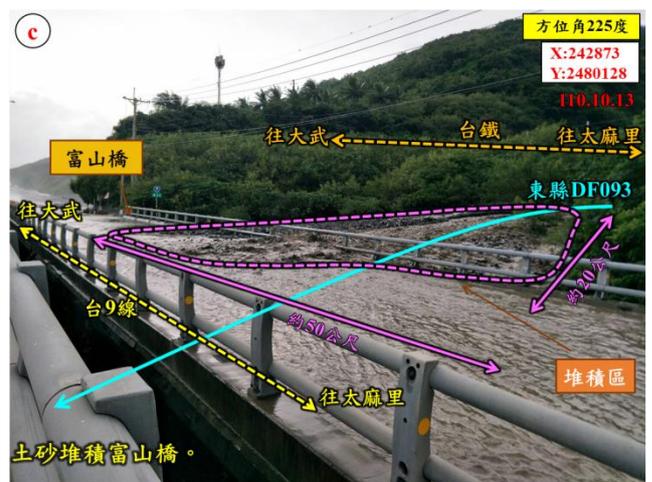
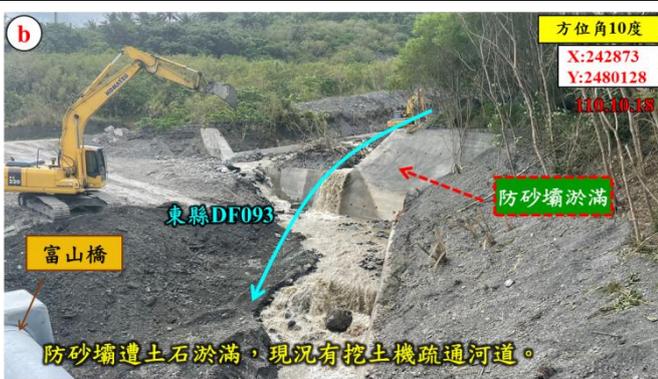
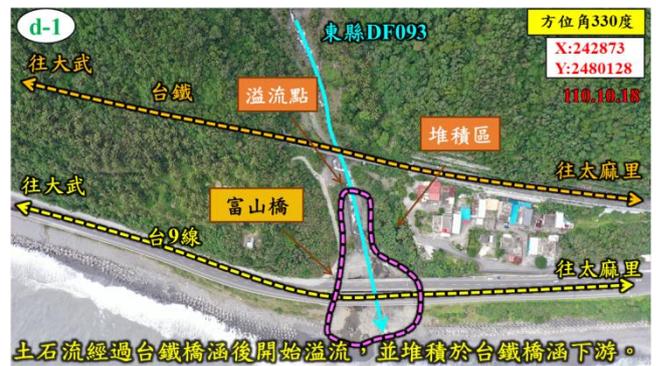
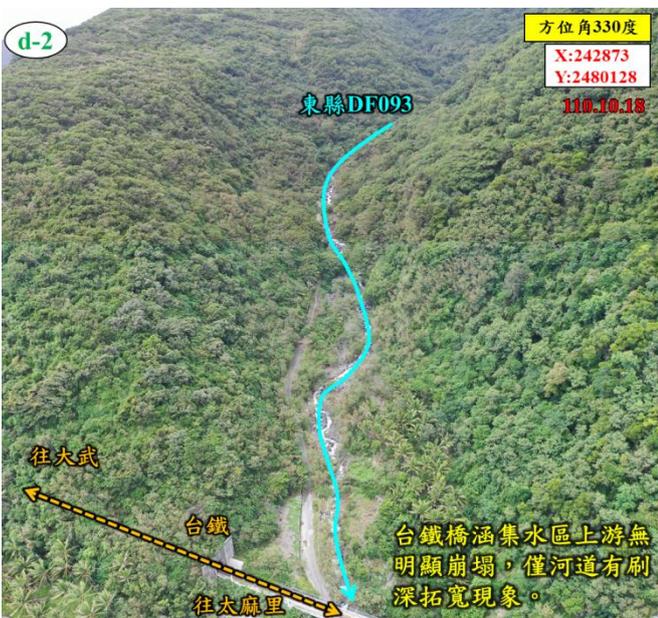
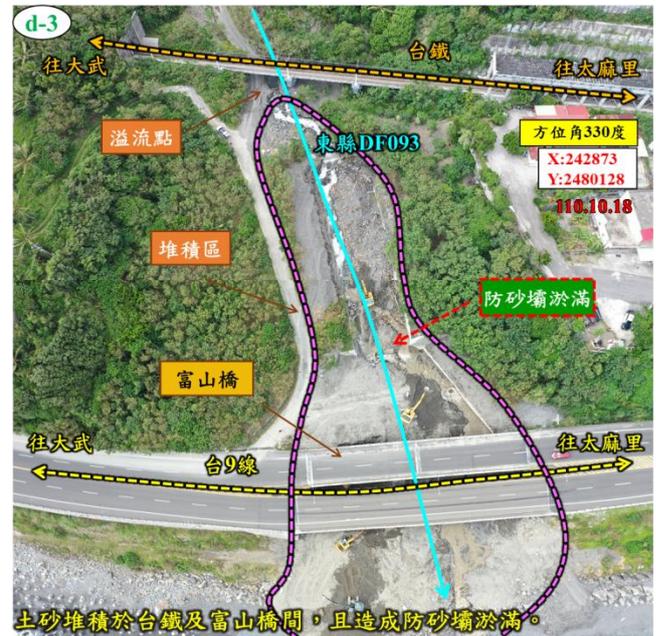
#### 現況照片

疏散避難情況	疏散時間：無				疏散人數：無					
	原先規劃避難處所：無				本次疏散避難何處：無					
	補充說明：									
現況描述紀錄	<p>1.現況描述：本災例發生於台9線411K富山橋，因為圓規颱風帶來之外圍環流所挾帶之連日降雨，造成東縣DF093發生土石流，大量土砂阻塞富山橋之橋梁涵洞，造成路面土砂堆積及淹水，河道之防砂壩亦遭淤埋。</p> <p>2.災害規模：現地無明顯崩塌；堆積範圍長約50公尺，寬約20公尺，面積約1,000平方公尺，平均堆積深度約5公尺，堆積量體約5,000立方公尺。</p> <p>3.災損統計：橋梁淤埋長度約50公尺。</p>									
災損統計	民宅建物	無								
	公共設施	橋梁淤埋長度約50公尺。								
	人命/房舍/農地毀損統計	死亡	0人	失蹤	0人	受傷	0人	房屋受損	0戶	農地流失
既有工程設施損壞	無									
即時處置情況	無
