花蓮縣瑞穗鄉奇美村

一、災區基本資料

災害案件編號		1013 豪雨-花蓮瑞穗-001			
災區行政區域		花蓮縣瑞穗鄉奇美村			
溪流名稱		秀姑巒溪			
所屬流域		秀姑巒溪流域			
土石流警戒基準值		550	參考雨量站		舞鶴(C0Z070)
受災地點	地標：花 64 線(瑞港公路)2.3K 處	GPS 坐標	TWD97	X:291812 Y:2599462	
土石流警戒發布時間		無			
土石流警戒解除時間		無			
災害發生時間		110 年 10 月 13 日 19 時 00 分 訊息來源：媒體報導			
現勘日期		110 年 10 月 19 日			
災害類型		崩塌(山崩)			
保全對象	民宅建物	無			
	公有建物	無			
	公共設施	花 64 線(瑞港公路)2.3K 處			
	農林用地	無			
歷史災害		無

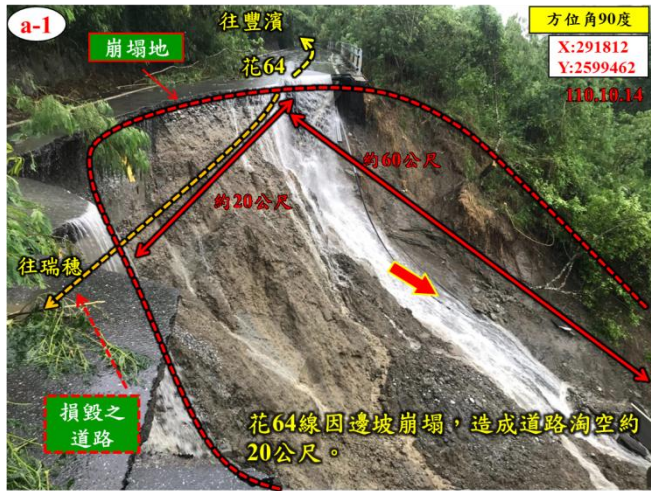
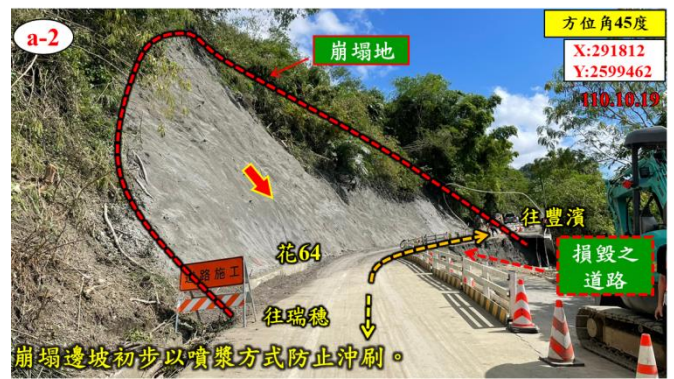
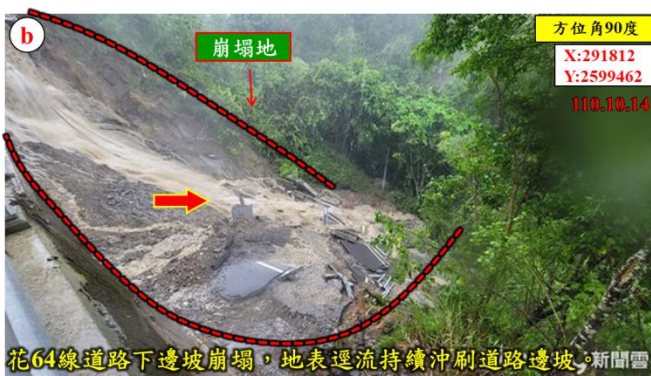
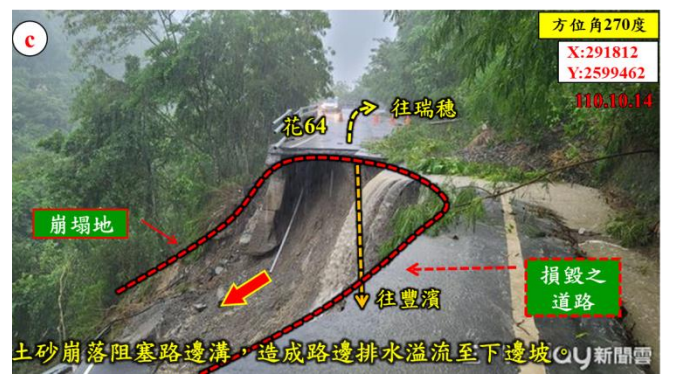
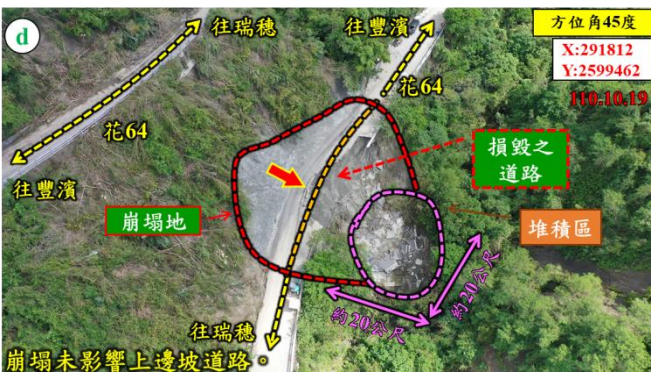
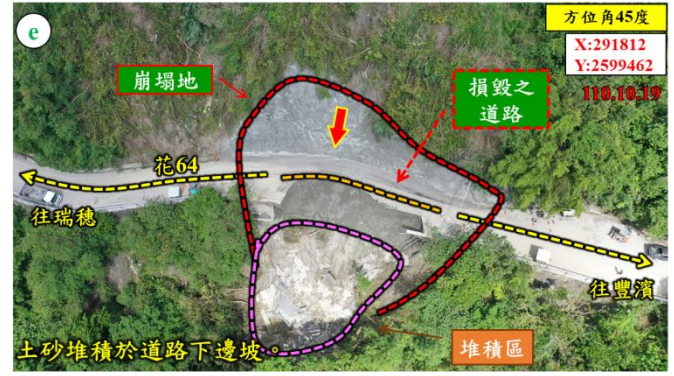
現況照片

疏散避難情況		疏散時間：無				疏散人數：無						
		原先規劃避難處所：無				本次疏散避難何處：無						
		補充說明：										
現況描述紀錄		<p>1.現況描述：本災例發生於花 64 線(瑞港公路)2.3K 處，因為圓規颱風帶來之外圍環流所挾帶之連日降雨，造成道路下邊坡發生崩塌，道路淘空約 20 公尺，另上邊坡土砂崩落阻塞路邊溝，造成路邊排水溢流。</p> <p>2.災害規模：崩塌範圍長約 60 公尺，寬約 20 公尺，面積約 1,200 平方公尺，平均崩塌深度約 3 公尺，崩塌量體約 3,600 立方公尺；堆積範圍長約 20 公尺、寬約 20 公尺，面積約 400 平方公尺，平均堆積深度皆約 9 公尺，總崩塌土方約 3,600 立方公尺。</p> <p>3.災損統計：道路損毀長度約 20 公尺。</p>										
		災損統計	民宅建物		無							
			公共設施		道路損毀長度約 20 公尺。							
人命/房舍/農地毀損統計		死亡	0 人	失蹤	0 人	受傷	0 人	房屋受損	0 戶	農地流失	0m ²	
		既有工程設施損壞										
即時處置情況		崩塌坡面噴漿										
崩塌地調查紀錄表(崩塌地災害類型用)												
崩塌地臨時編號		花蓮瑞穗-001				GPS 坐標		TWD97		X:291812 Y:2599462		
崩塌機制		<input checked="" type="checkbox"/> 道路邊坡崩塌 <input type="checkbox"/> 河岸崩塌 <input type="checkbox"/> 河岸山腹崩塌 <input type="checkbox"/> 源頭崩塌 <input type="checkbox"/> 一般邊坡崩塌										
邊坡類型		<input checked="" type="checkbox"/> 斜交坡 <input type="checkbox"/> 逆向坡 <input type="checkbox"/> 順向坡 <input type="checkbox"/> 水平層狀坡 <input type="checkbox"/> 階地崖 <input type="checkbox"/> 崩積崖 <input type="checkbox"/> 填方坡 <input type="checkbox"/> 其他_____

災害發生原因分析	<p>降雨條件：本次災害發生時有效累積降雨 $R=647\text{mm}$，$I=34\text{mm/hr}$。</p> <p>地質條件：災害發生區位地質屬大港口層、奇美層，多為質地較細且軟的頁岩，加上邊坡道路蜿蜒，若暴雨時排水不良，可能於邊坡弱面受水流沖蝕而產生崩塌。</p> <p>土地利用：災害發生地點為花 64 線(瑞港公路)2.3K 處，周遭為原始林及道路等土地利用。</p> <p>綜合探討：台 20 線 100.5K 拉芙蘭明隧道之上邊坡崩塌原因推測為盧碧颱風之長延時強降雨，使逕流水於陡峭邊坡產生嚴重沖刷而崩塌。</p>
二次災害可能性	道路上邊坡以噴漿防止沖刷，道路下邊坡則為保護，暴雨時可能造成邊坡土石沖刷之風險。
