花蓮縣玉里鎮大禹里

災害案件編號	1013 豪雨-花蓮玉里-002		
災區行政區域	花蓮縣玉里鎮大禹里		
溪流名稱	豐坪溪		
所屬流域	秀姑巒溪流域		
土石流警戒基準值	600	參考雨量站	高寮(C1T990)
受災地點	地標：大禹里 18 鄰	GPS 坐標	TWD97 X:282944 Y:2587852
土石流警戒發布時間	110 年 10 月 13 日 08 時 00 分		
土石流警戒解除時間	110 年 10 月 14 日 20 時 30 分		
災害發生時間	110 年 10 月 13 日 07 時 00 分 訊息來源：媒體報導		
現勘日期	110 年 10 月 19 日		
災害類型	土石流		
保全對象	民宅建物	1 戶民宅受損	
	公有建物	無	
	公共設施	無	
	農林用地	受災農地面積約 70 平方公尺	
歷史災害	無

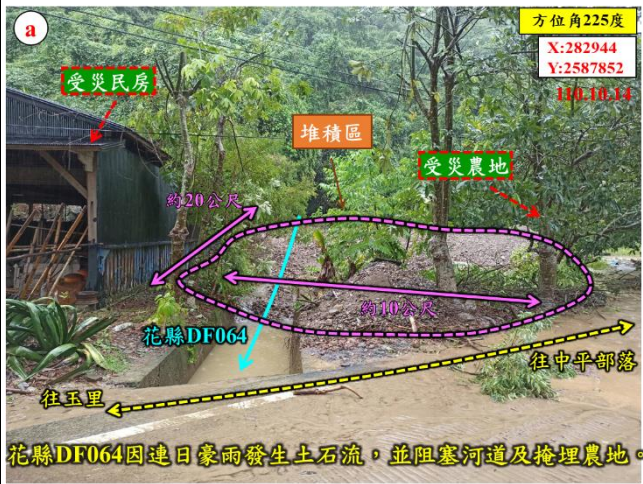
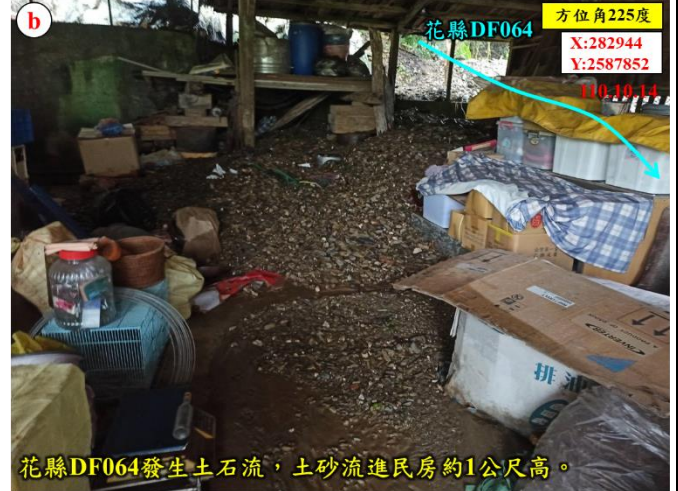
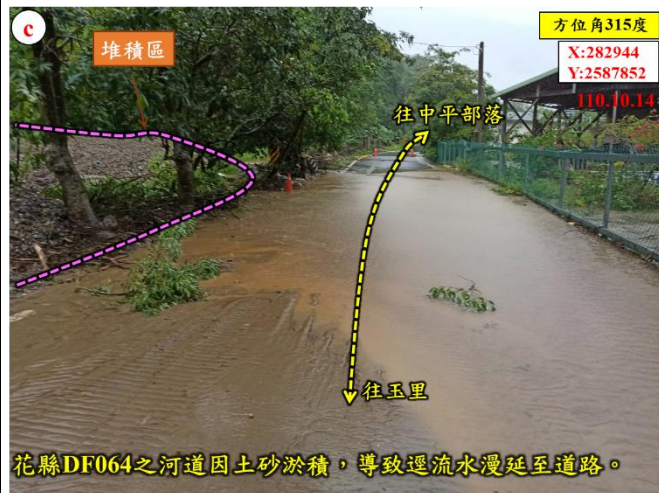
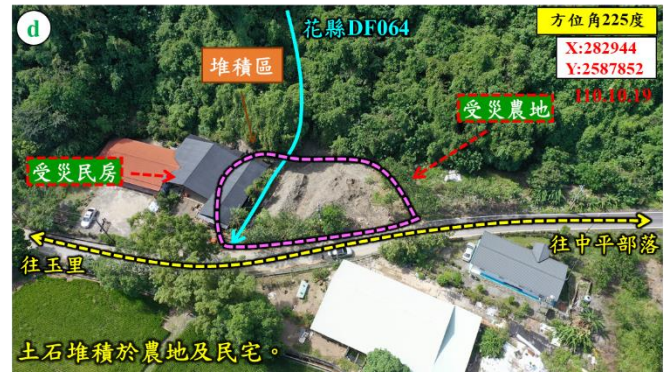
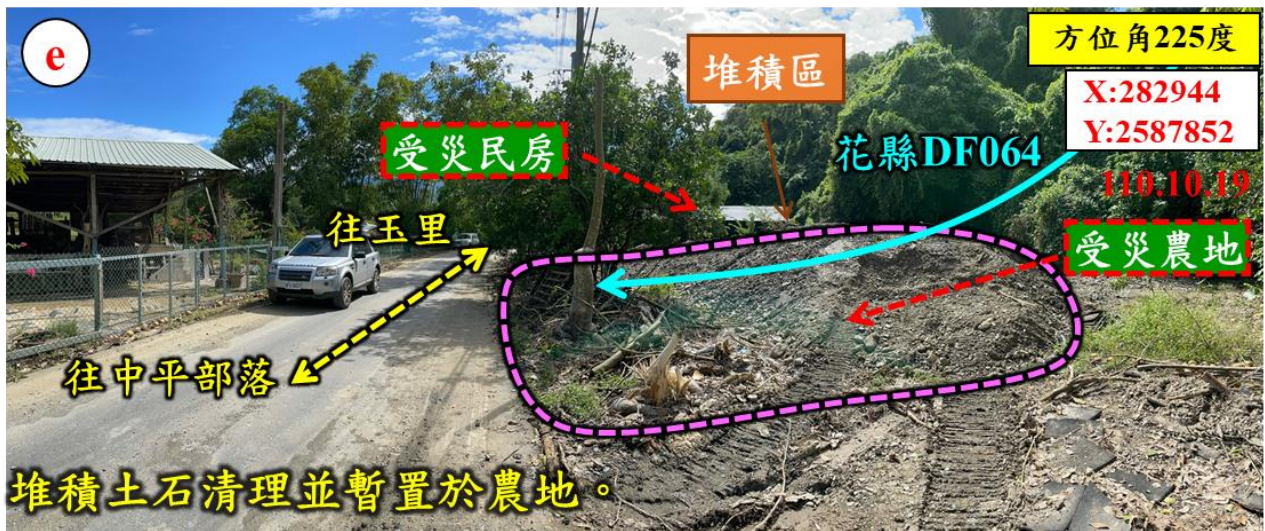
現況照片

疏散避難情況	疏散時間：無				疏散人數：無					
	原先規劃避難處所：無				本次疏散避難何處：無					
	補充說明：									
現況描述紀錄	1.現況描述：本災例發生於花縣 DF064，因為連日豪雨引發土石流，並阻塞河道、掩埋農地及流入 1 戶民宅，且河道因土砂淤積，導致逕流水漫延至道路。 2.災害規模：現地無明顯崩塌；堆積範圍長約 20 公尺，寬約 10 公尺，面積約 200 平方公尺，平均堆積深度約 1.5 公尺，堆積量體約 300 立方公尺。 3.災損統計：1 戶民宅受損、受災農地面積約 70 平方公尺。									
災損統計	民宅建物	1 戶民宅受損								
	公共設施	無								
	人命/房舍/農地毀損統計	死亡	0 人	失蹤	0 人	受傷	0 人	房屋受損	1 戶	農地流失
既有工程設施損壞	無									
即時處置情況	無

災害發生原因分析	<p>降雨條件：本次災害發生時有效累積降雨 $R=661\text{mm}$，$I=76\text{mm/hr}$。</p> <p>地質條件：災害發生區位之堆積區地質屬沖積層，上游則為西村層，新高層，因此集水區多為千枚岩，板岩，夾砂岩，暴雨時河岸邊坡易受水流淘刷。</p> <p>土地利用：災害發生地點為大禹里 18 鄰，周遭為自然林、建地、農地及道路等之土地利用。</p> <p>綜合探討：大禹里 18 鄰位於土石流潛勢溪流(花縣 DF064)，原因為圓規颱風帶來之外圍環流所挾帶之連日降雨，引發土石流，並阻塞河道、掩埋農地及流入 1 戶民宅，且河道因土砂淤積，導致逕流水漫延至道路。</p>
二次災害可能性	上游集水區無明顯崩塌發生，僅土石堆積於民宅及農地，目前尚無二次災害之虞。
