花蓮縣玉里鎮大禹里

災害案件編號	1013 豪雨-花蓮玉里-003		
災區行政區域	花蓮縣玉里鎮大禹里		
溪流名稱	豐坪溪		
所屬流域	秀姑巒溪流域		
土石流警戒基準值	600	參考雨量站	高寮(C1T990)
受災地點	地標：大禹里 10~18 鄰	GPS 坐標	TWD97 X:283150 Y:2586868
土石流警戒發布時間	110 年 10 月 13 日 08 時 00 分		
土石流警戒解除時間	110 年 10 月 14 日 20 時 30 分		
災害發生時間	110 年 10 月 13 日 07 時 00 分 訊息來源：媒體報導		
現勘日期	110 年 10 月 19 日		
災害類型	土石流		
保全對象	民宅建物	3 戶民宅受損	
	公有建物	無	
	公共設施	道路掩埋約 200 公尺	
	農林用地	無	
歷史災害	無

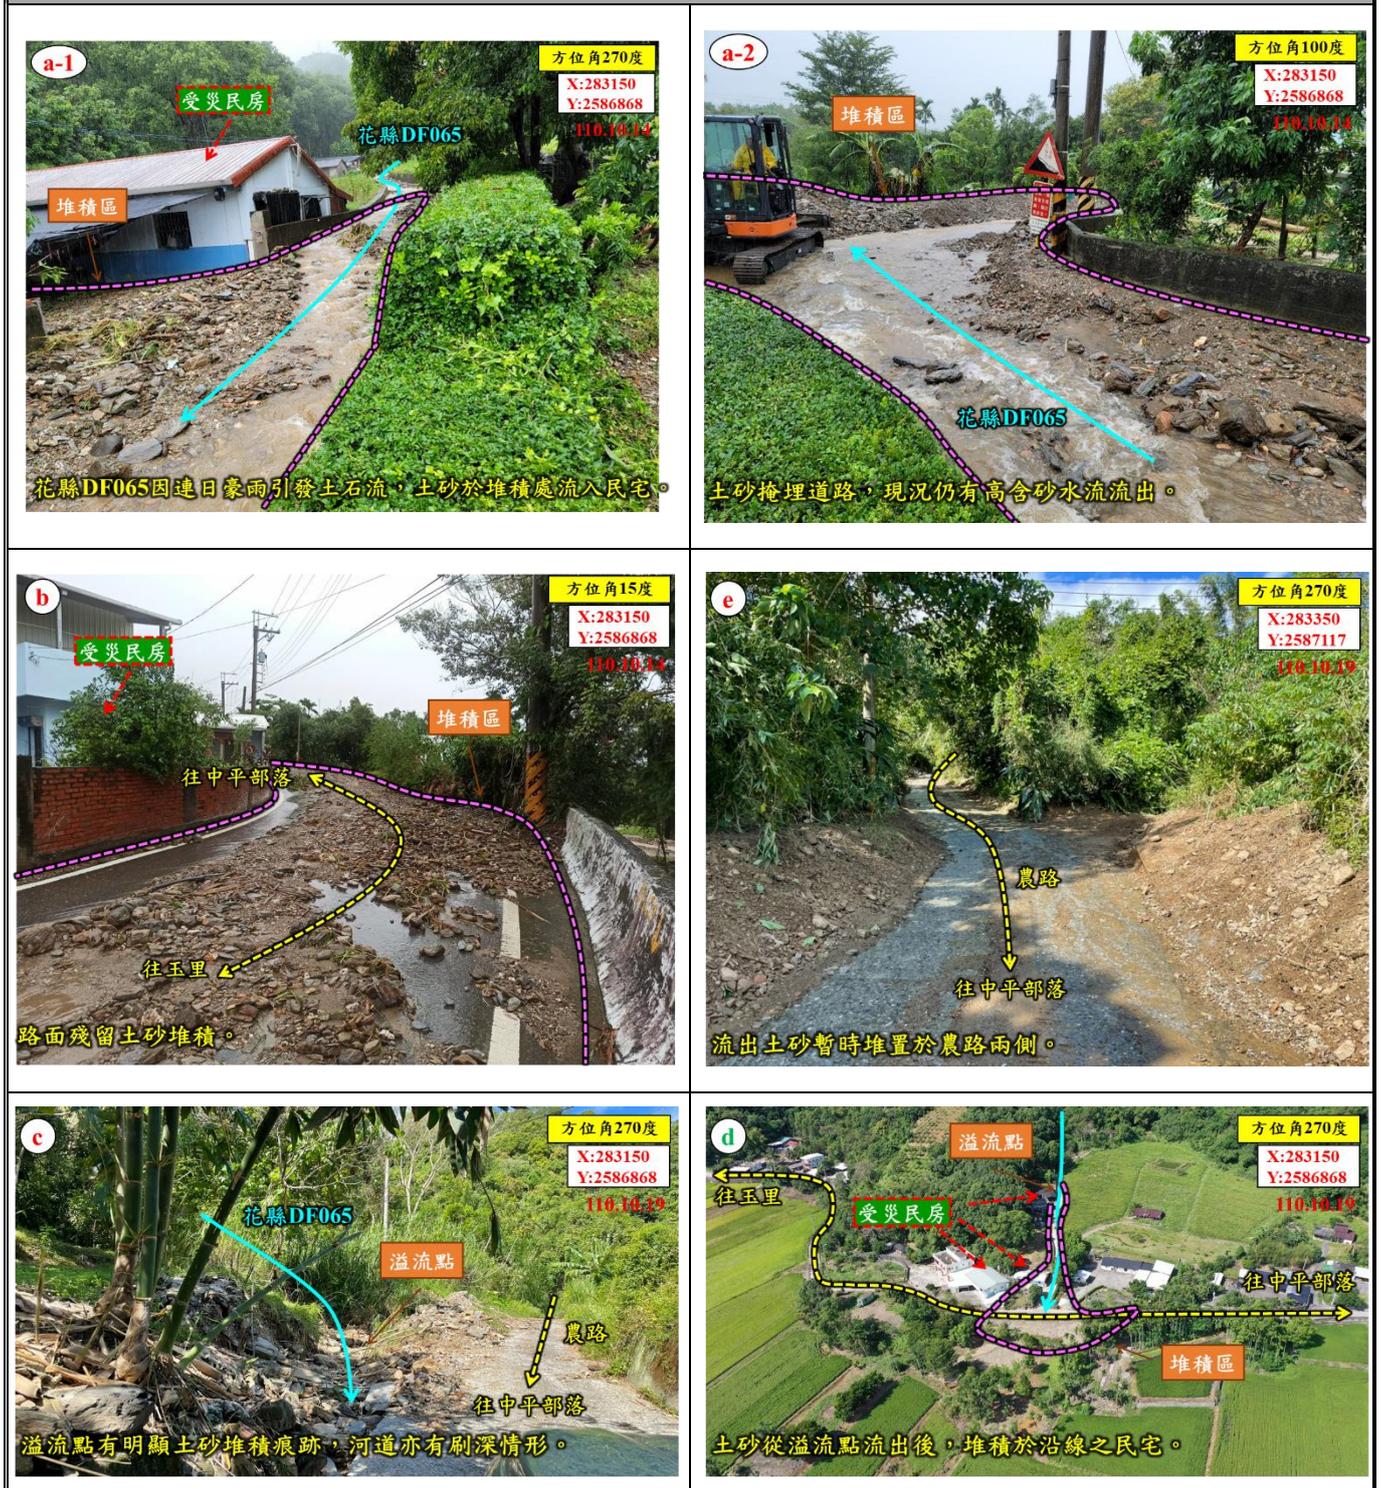
現況照片

疏散避難情況	疏散時間：無				疏散人數：無					
	原先規劃避難處所：無				本次疏散避難何處：無					
	補充說明：									
現況描述紀錄	1.現況描述：本災例發生於花縣 DF065，因為連日豪雨引發土石流，並掩埋道路及流入 3 戶民宅，且河道因土砂淤積，導致逕流水漫延至道路。 2.災害規模：堆積範圍長約 50 公尺，寬約 60 公尺，面積約 150 平方公尺，平均堆積深度約 1 公尺，堆積量體約 150 立方公尺。 3.災損統計：3 戶民宅受損、道路掩埋約 200 公尺。									
災損統計	民宅建物	3 戶民宅受損								
	公共設施	道路掩埋約 200 公尺								
	人命/房舍/農地毀損統計	死亡	0 人	失蹤	0 人	受傷	0 人	房屋受損	3 戶	農地流失
既有工程設施損壞	無									
即時處置情況	無

溢流點調查紀錄表(土石流災害類型用)									
溢流點位置	民宅後方								
GPS 坐標	TWD97	X: 283215 Y: 2586874							
<input type="checkbox"/> 沖刷 <input checked="" type="checkbox"/> 堆積範圍	長度	約 50 m	寬度	約 60 m	深度	約 1 m	溪床坡度	約 5 度	
堆積規模	堆積面積	約 150 m ²			堆積量	約 150 m ³			
河床基質粒徑	最大粒徑	約 5 cm			平均粒徑	約 0.5 cm			
堆積區(淤埋)現況	<input type="checkbox"/> 保全對象：					深度	約 _____ m		
	<input type="checkbox"/> 既有工程設施：					深度	約 _____ m		
集水區周圍植被	<input type="checkbox"/> 裸露地 <input checked="" type="checkbox"/> 自然林 <input type="checkbox"/> 人造林 <input type="checkbox"/> 草地 <input checked="" type="checkbox"/> 其他 <u>建地、農地及道路</u>

災害發生原因分析	<p>降雨條件：本次災害發生時有效累積降雨 $R=661\text{mm}$，$I=76\text{mm/hr}$。</p> <p>地質條件：災害發生區位之堆積區地質屬沖積層，上游則為西村層，新高層，因此集水區多為千枚岩，板岩，夾砂岩，暴雨時河岸邊坡易受水流淘刷。</p> <p>土地利用：災害發生地點為大禹里 10~18 鄰，周遭為自然林、建地、農地及道路等之土地利用。</p> <p>綜合探討：大禹里 10~18 鄰位於土石流潛勢溪流(花縣 DF064)，原因為圓規颱風帶來之外圍環流所挾帶之連日降雨，引發土石流，並掩埋道路及流入 3 戶民宅，且河道因土砂淤積，導致逕流水漫延至道路。</p>
二次災害可能性	上游集水區無明顯崩塌發生，僅土石堆積於民宅，目前尚無二次災害之虞。
