# 98年莫拉克颱風重大土石災例速報

98年莫拉克颱風-南投信義-005

現勘日期：99年05月27日

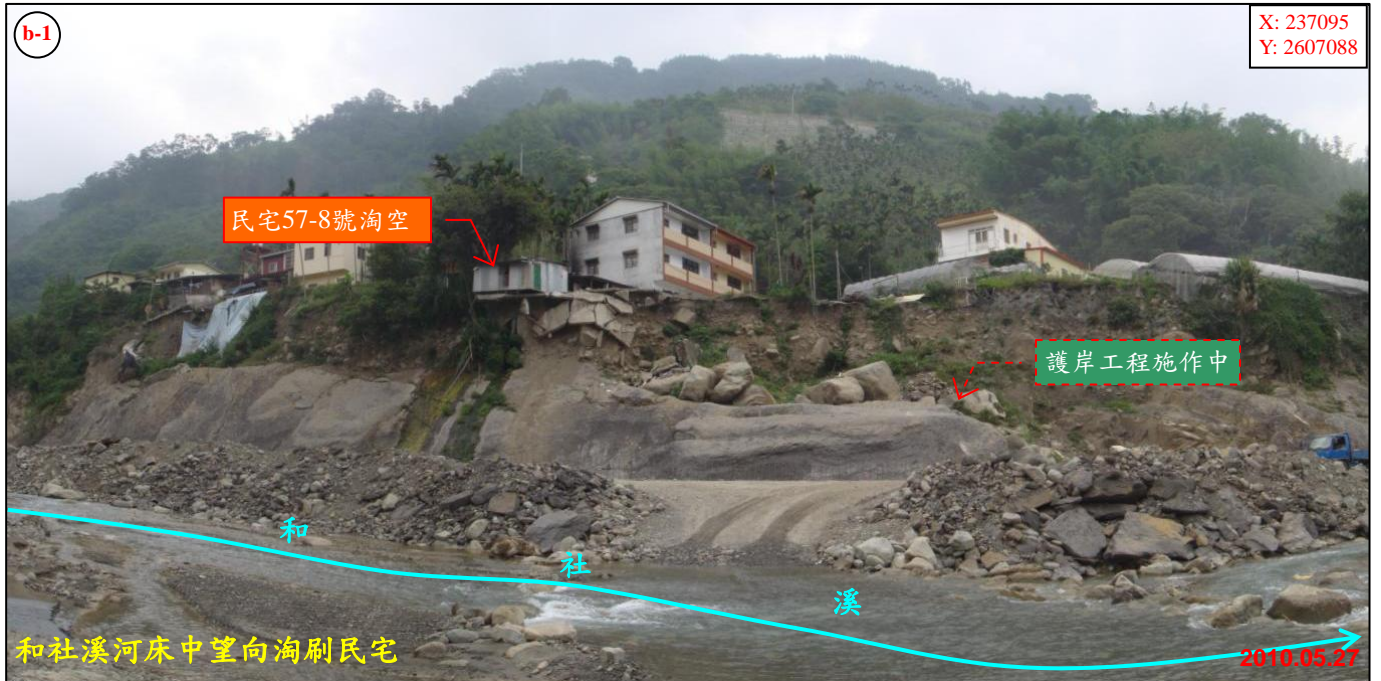
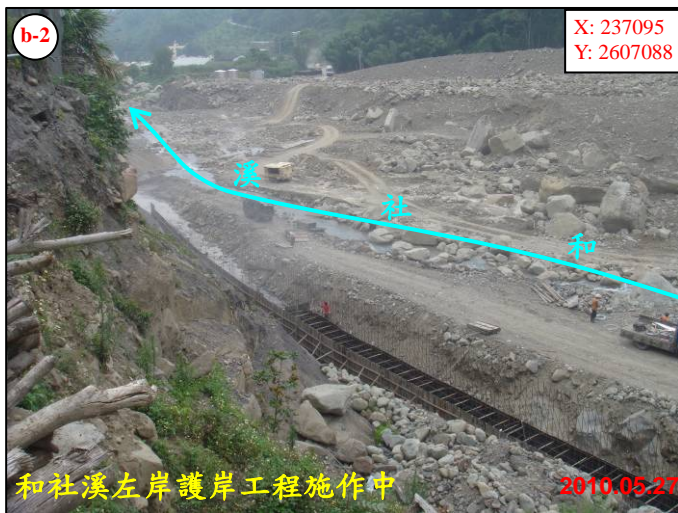
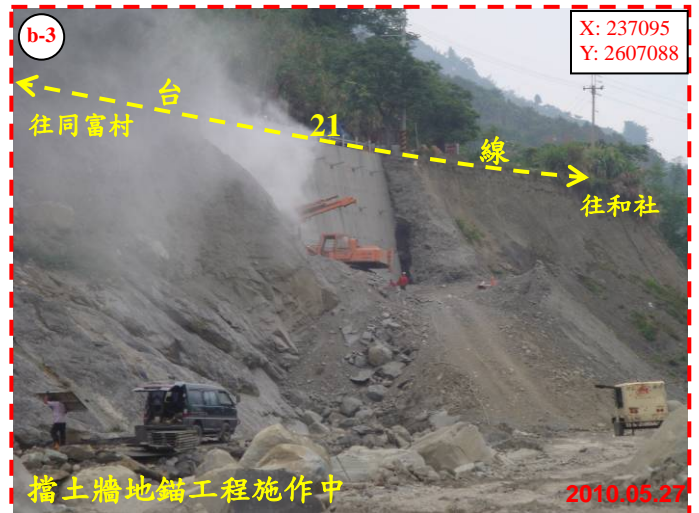
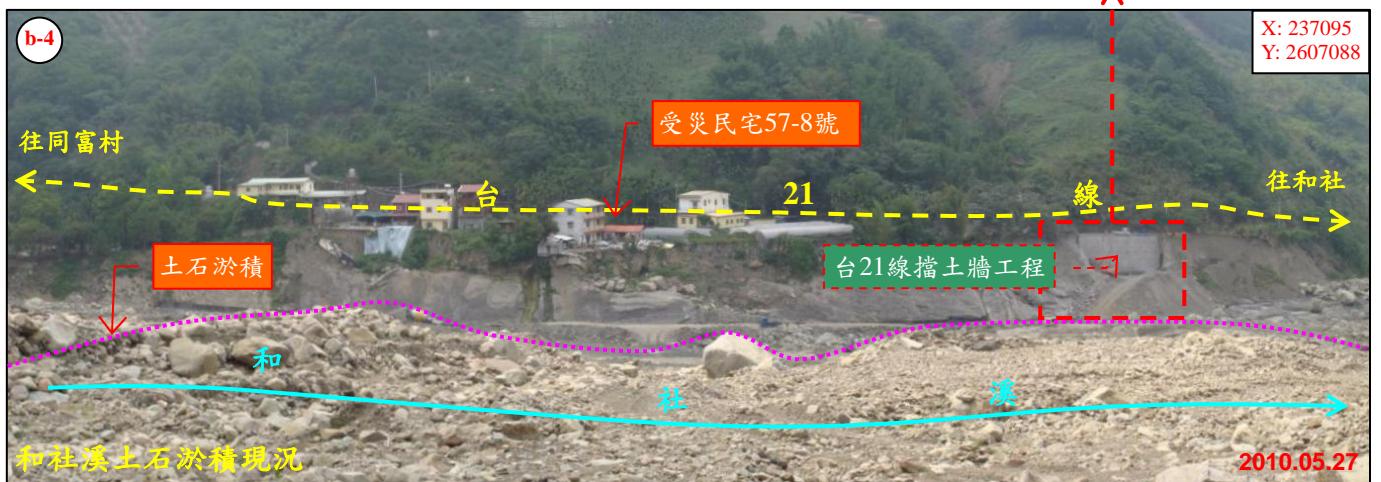
災害發生時間	98年8月8日18時00分	資訊來源	水保局專員							
災害類型	土石流									
災損類型與災情描述	因頭坑溪發生土石流，大量土石擠壓和社溪主河道，導致台 21 線沿線下邊坡沖刷，其中民和巷民宅位於和社溪河道旁，住宅基礎遭嚴重沖刷，屋外地坪產生裂縫。									
災損統計	民宅建物	一般民宅：民和巷 57-1 號、57-7 號及 57-8 號下方地基淘刷。								
	公共設施	道路：台 21 線下邊坡崩塌。								
	人命/房舍/道路毀損統計	死亡	共 0 人	失蹤	共 0 人	受傷	共 0 人	房屋受損	共 3 棟	道路損毀
疏散避難情況	當地居民已於颱風來臨前先行撤離至同富村。									
既有工程設施損壞情形	台 21 線下邊坡擋土牆遭沖刷損壞。

災害發生原因	民和巷民宅基礎淘刷較周邊台 21 線邊坡基礎沖刷更為嚴重，然而此處並非河道轉彎處，經由現場初步判斷，因和社溪對岸即頭坑溪(土石流潛勢溪流投縣 DF202)匯流處，大量土石淤積於此，導致此處河道束縮並往左岸偏移，而莫拉克颱風帶來之充沛雨量引起和社溪溪流暴漲，洪水因河道束縮而流速加快攻擊左岸民房，引起本次洪水沖刷災害。
二次災害可能性	和社溪河道仍堆積大量土石，且台 21 線擋土牆及民宅下方河道邊坡護岸工程尚未完成，倘若此處發生較大降雨，可預測和社溪將再次會發生洪災。
目前處置情況	1. 公路局第二區工程處對於損壞之台 21 線進行擋土牆修復補強工程。 2. 經濟部水利署第四河川局對河道疏濬治理，於受災民宅下方河道施作護岸工程。
建議緊急處置措施	由於此處邊坡基礎損壞尚未修復，且和社溪整體水性不穩定，建議於颱風豪雨來臨前，撤離當地居民至原規劃之避難處，以確保生命安全。
