98年莫拉克颱風重大土石災例速報

98年莫拉克颱風-嘉義大埔-001

現勘日期：99年06月16日

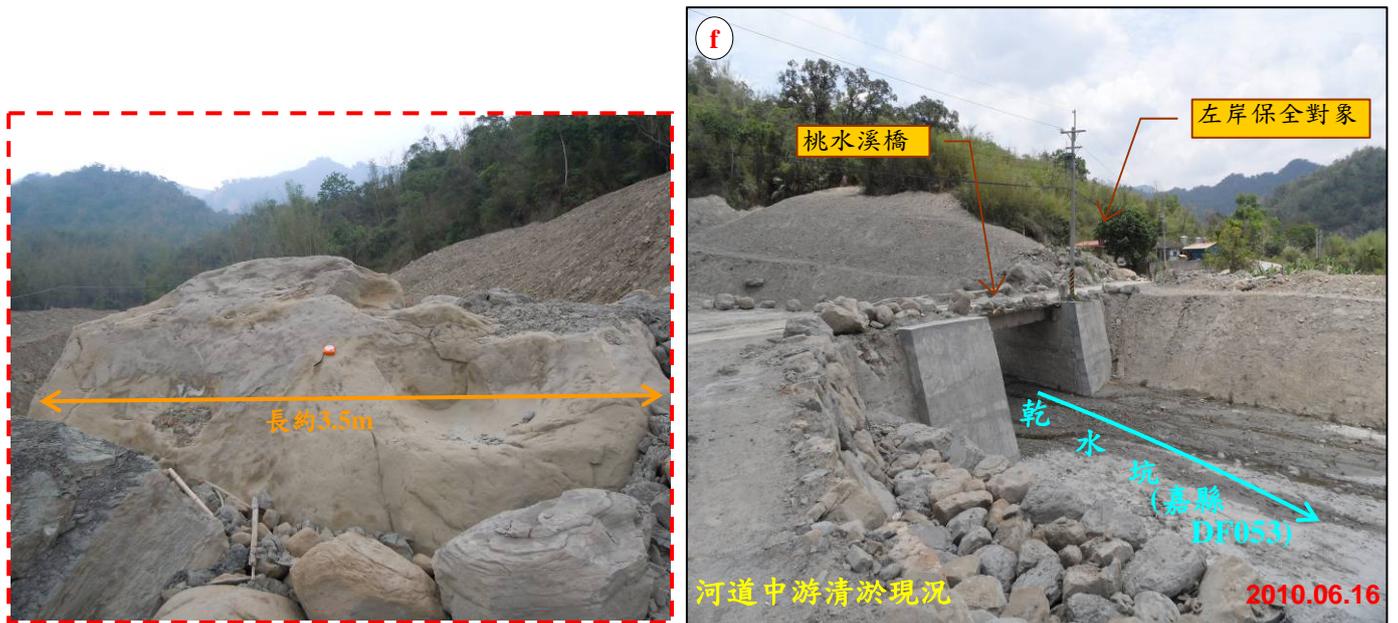
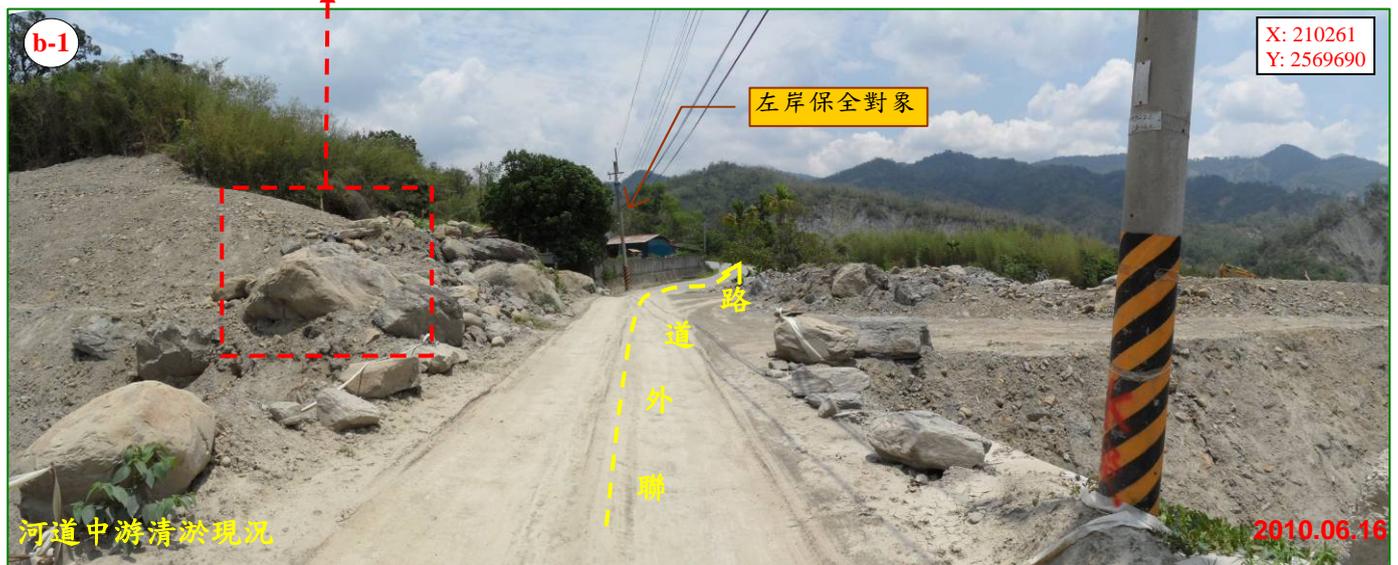
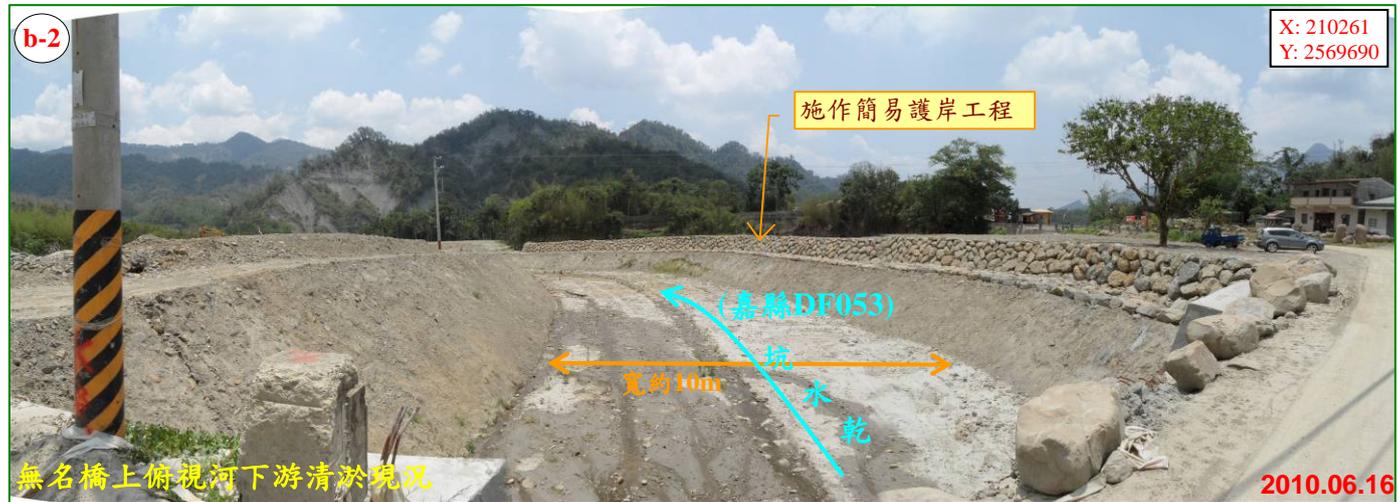
六、現況相片(3/3)

災害發生原因	大埔鄉茄苳村9鄰往北方坡地陡峭，地質屬於較為軟弱砂頁互層，內含多組弱面容易形成崩塌，河道上從災前正射影像中發現已有土砂堆積，成為本次災害之土石料源。莫拉克颱風持續豪雨挾帶上游土砂至乾水坑(嘉縣DF053)之河道轉彎處形成土石溢流，造成下方民宅及農田遭淤埋或沖毀。
二次災害可能性	由於乾水坑(嘉縣DF053)兩側堆積河道清淤後之大量土砂，經現勘亦可見鄰近民宅河道兩側巨石散佈，而民宅沿岸河道尚未修築護岸設施，本區域堆積土砂如遇豪雨冲刷，仍可能發生土石流災害，危及村落內住戶安全。
目前處置情況	縣政府及鄉公所進行河道清淤及護岸設施工程。
建議緊急處置措施	<ol style="list-style-type: none"> 儘速清理清淤後河道兩側堆積之土石。 民宅沿岸河道應施作護岸工程。
