98 年莫拉克颱風重大土石災例速報

98 年莫拉克颱風-嘉義梅山-005

現勘日期：98 年 10 月 01 日

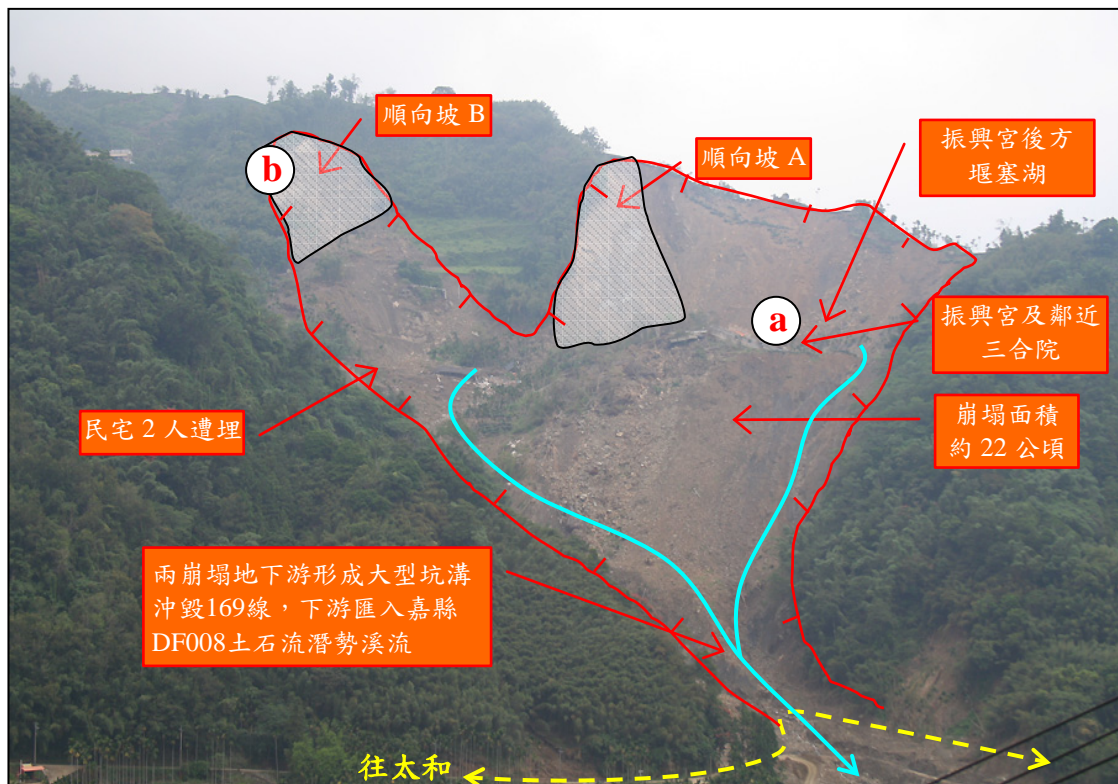
太和村振興宮崩塌災害全貌
