98 年莫拉克颱風重大土石災例最速報

嘉 義 縣一阿里山鄉達邦村

98年莫拉克颱風-嘉義阿里山-007

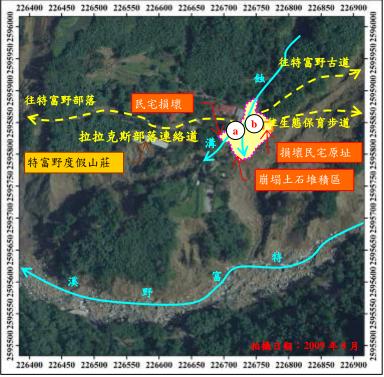
- ✓ 莫拉克颱造成受災地點上方坡地原有沖蝕溝 擴大範圍,蝕溝下方四戶民宅因蝕溝崩塌之土 石造成損壞,並淤埋其下方聯通道路。
- 一口追风负喙, 业派连兵下刀砸超追路。✓土石淤埋: 拉拉克斯部落連絡道遭土石中斷。
- ✓ 土石堵塞:崩落土石堵塞原蝕溝通水箱涵。
