98年莫拉克颱風重大土石災例最速報

屏東縣—來義鄉丹林村

98年莫拉克颱風-屏東來義-003

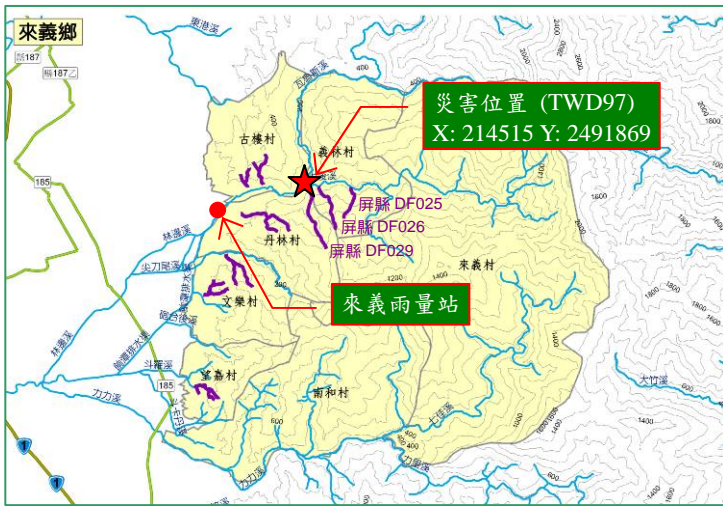
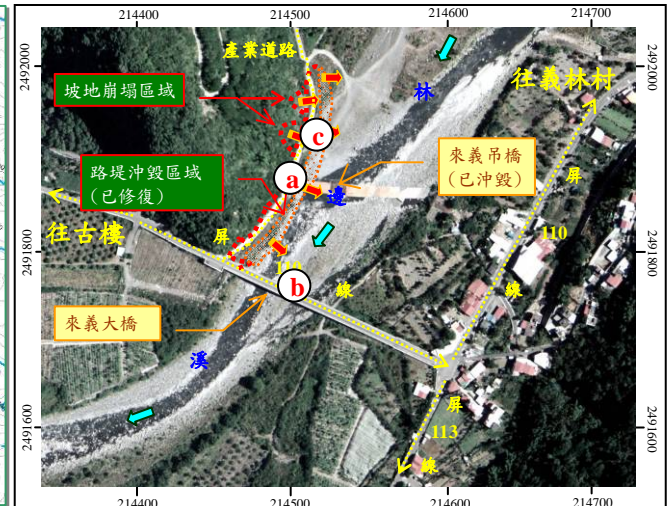
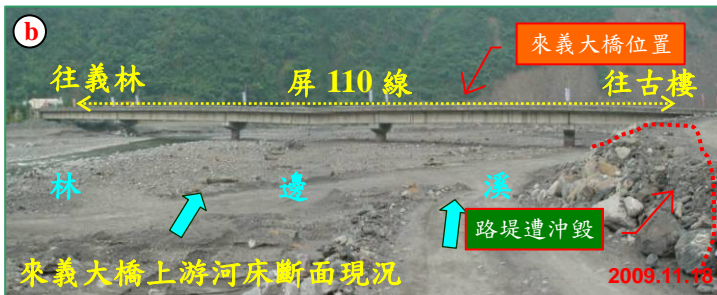
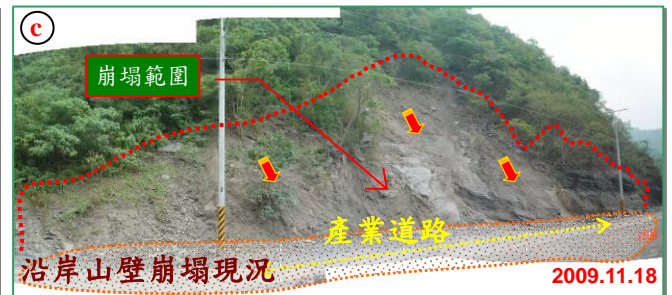
- ✓ 林邊溪右岸來義大橋橋頭上游，沿岸產業道路路堤遭洪水淘刷而崩坍，長度約 200 公尺。
- ✓ 產業道路既有電力設施及電桿遭沖毀。
- ✓ 沿岸兩處小規模山壁崩塌。
- ✓ 人員傷亡：無。
