98 年莫拉克颱風重大土石災例速報

98 年莫拉克颱風-屏東來義-004

現勘日期：98 年 11 月 18 日

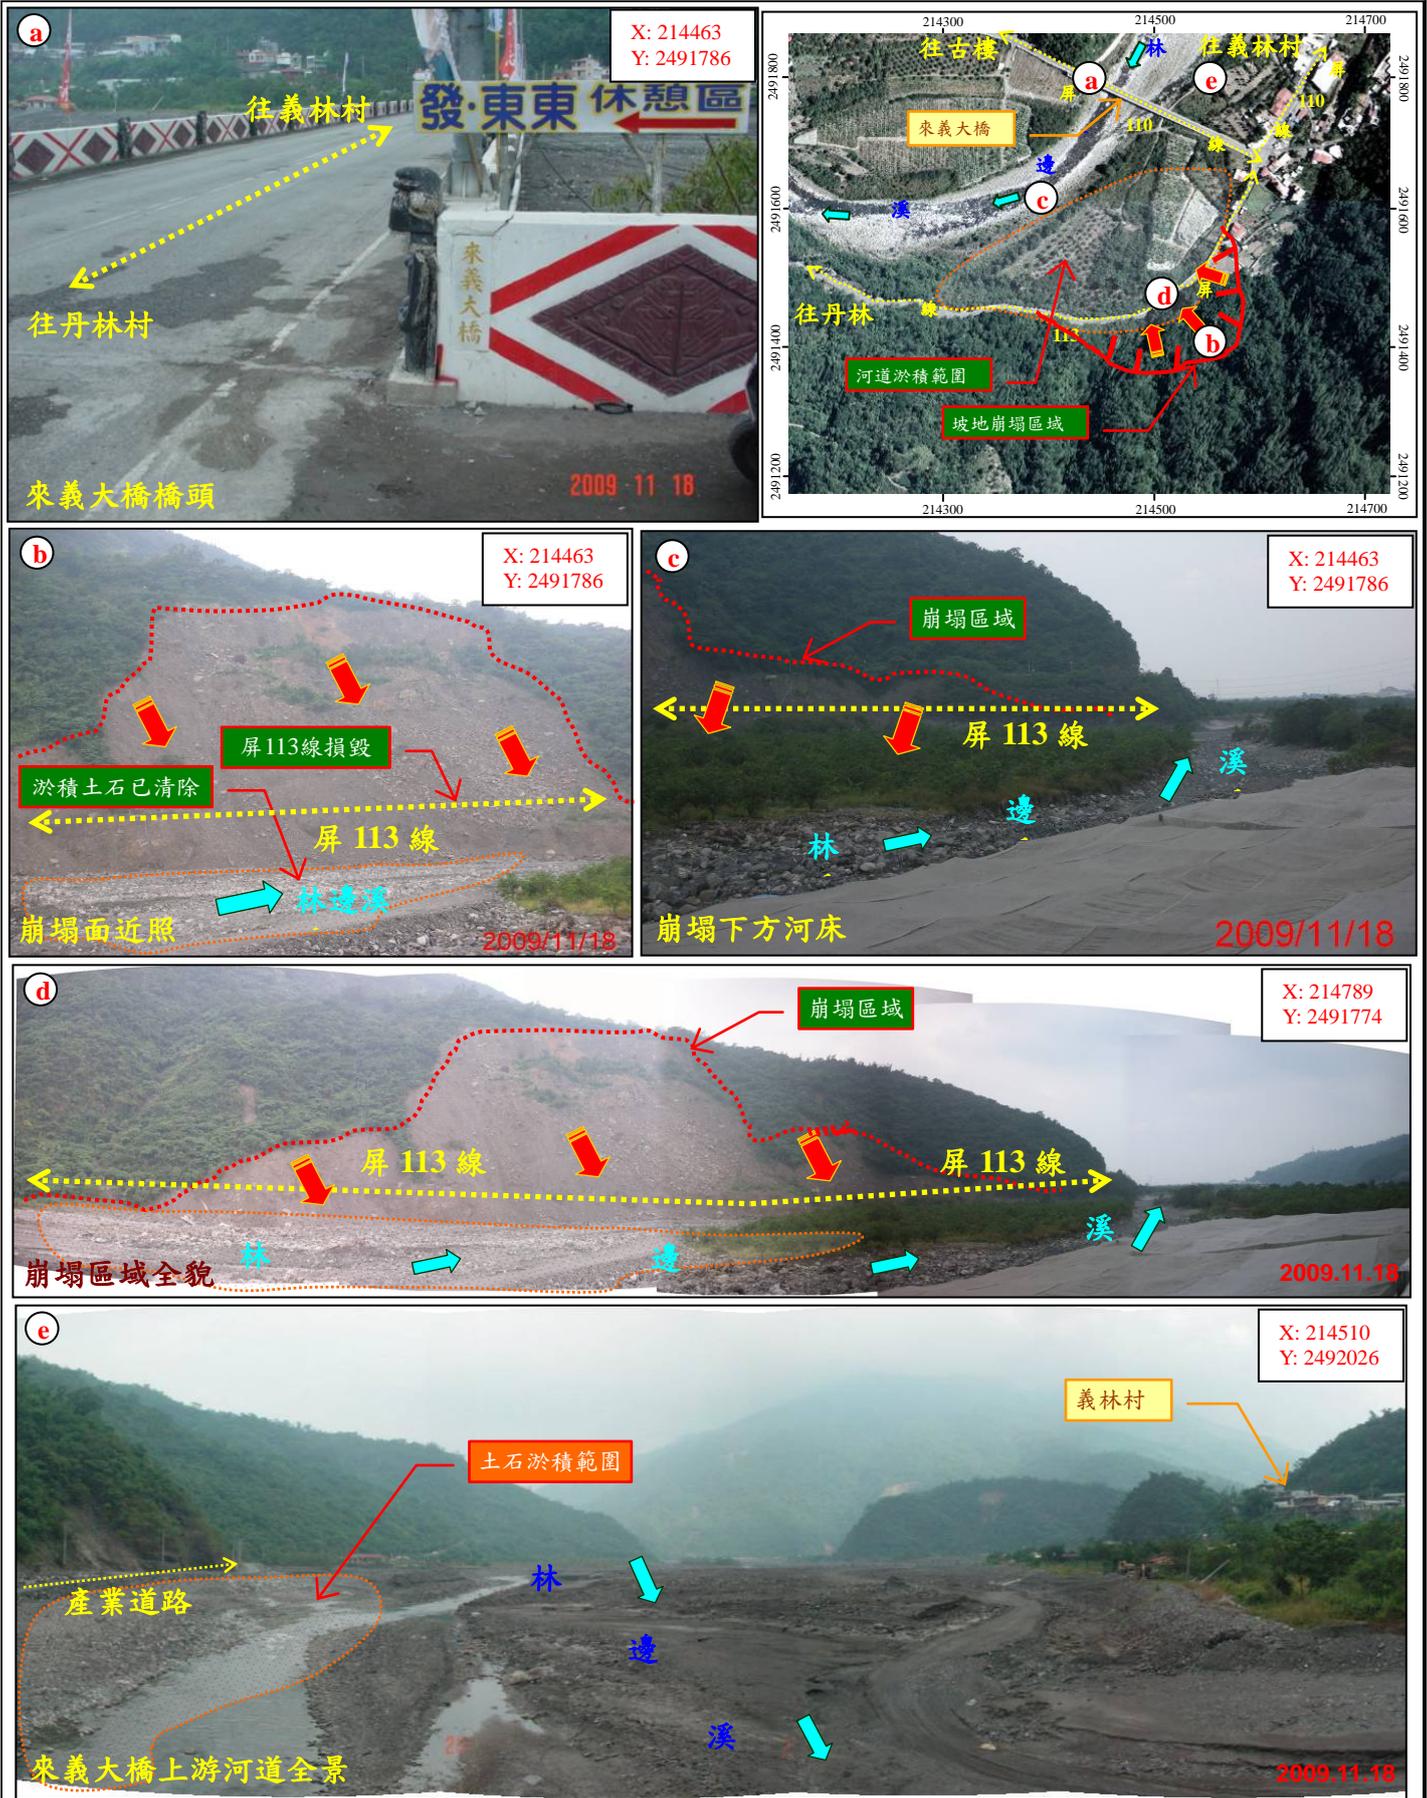
六、現況相片(1/2)

災害發生時間		98 年 8 月 9 日 0 時		資訊來源	台南分局、丹林村沈村長						
災害類型		崩塌									
災損類型與災情描述		根據丹林村沈村長所述，在莫拉克颱風期間，來義大橋下游左岸坡地發生崩塌，發生時間為 98 年 8 月 9 日凌晨零時許，崩塌範圍長度約 200 公尺，最大高度約 50 公尺，屏 113 線遭土石淤埋而交通中斷，所幸並未造成人員傷亡，災害發生同時因自來水管路遭破壞，造成丹林地區大規模停水長達 1 個月，後經由鄉公所委託廠商清理河床土石。									
災損統計	公共設施	道路：來義大橋下游左岸產業道路淤埋約 200 公尺，沿線既有電力及自來水系統損壞。									
	其他	無。									
人命/房舍/道路毀損統計		死亡	共 0 人	失蹤	共 0 人	受傷	共 0 人	房屋受損	共 0 棟	道路損毀	共 200 m
疏散避難情況		無。									
既有工程設施損壞情形		無。

災害發生原因	由於莫拉克颱風帶來大量雨水，可能造成林邊溪流量遽增，本次崩塌坡地之坡趾恰位於河道轉彎處，可能因坡趾遭大水沖刷流失，導致坡地大規模崩塌及道路電力、自來水設施損壞。
二次災害可能性	由於本次災害區域位於林邊溪河道轉彎處，經現場勘查河道範圍相當寬廣，可見此處河道因應水量變化而劇烈變動，就目前狀況觀察，河道中泥沙清理後並未施做擋土設施等防護，未來若遭遇河水暴漲或颱風事件，仍有遭到沖刷而進一步崩塌的可能性。
目前處置情況	將崩落於河床中土石清理。
建議緊急處置措施	可考慮針對河道轉彎段落，設置適當水工結構物以避免路堤遭洪水沖刷。
