98年莫拉克颱風重大土石災例速報

98年莫拉克颱風-屏東來義-005

現勘日期：98年11月18日

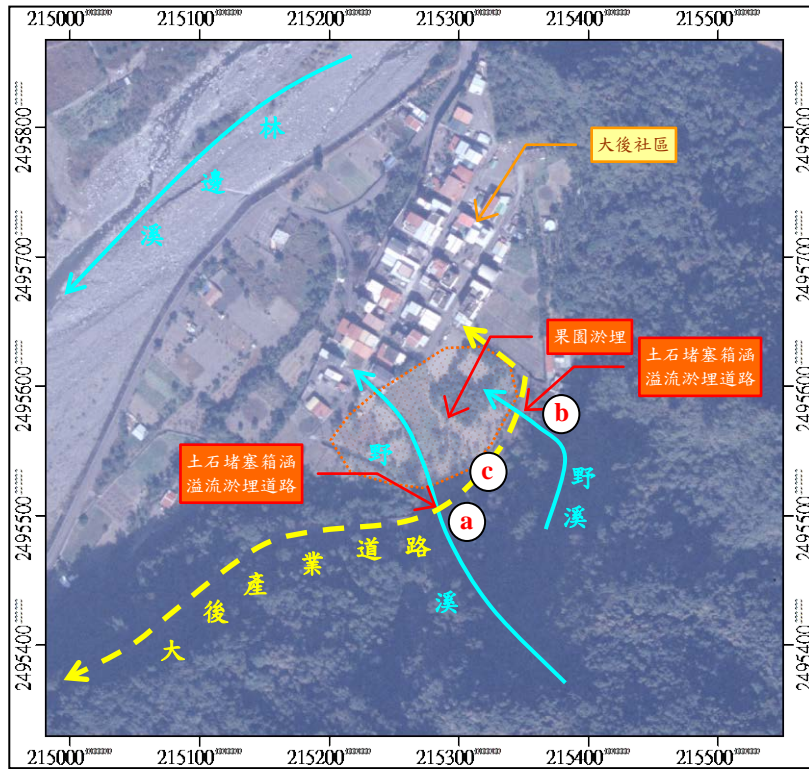
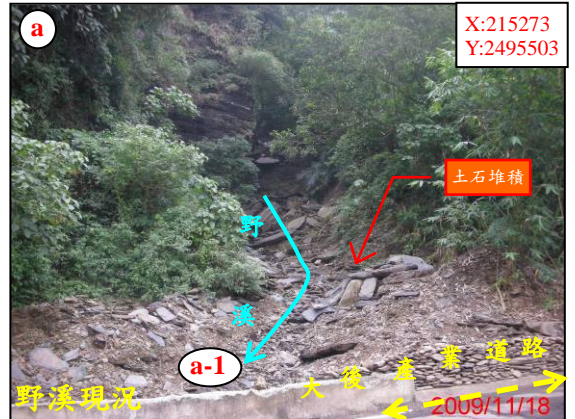
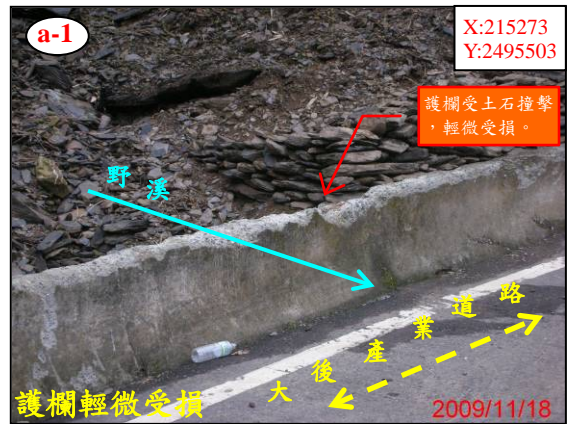
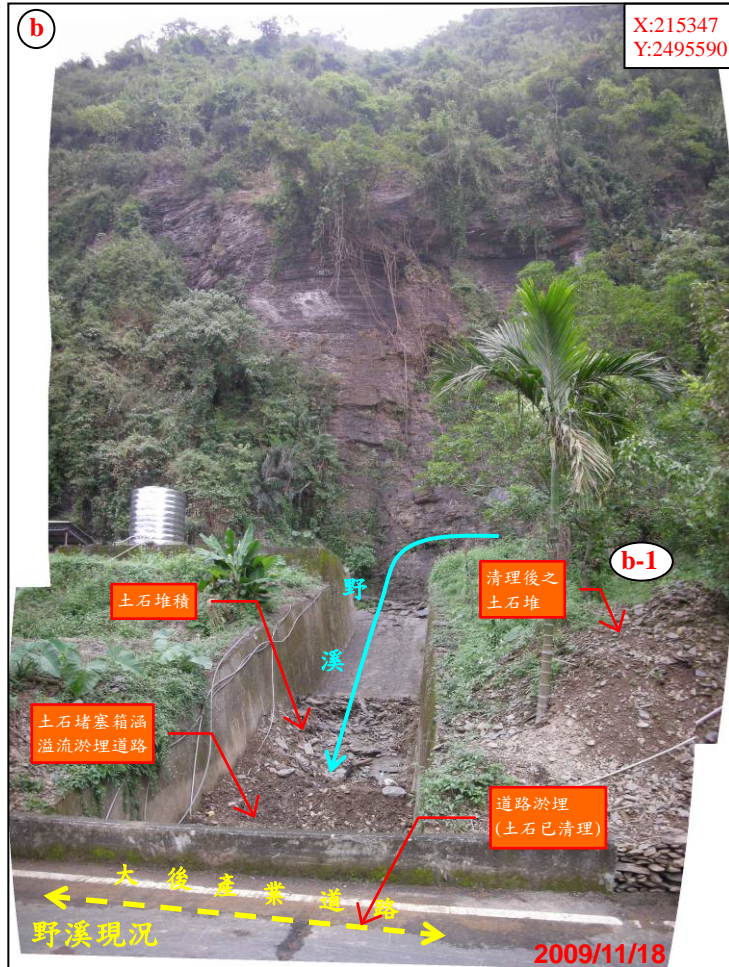
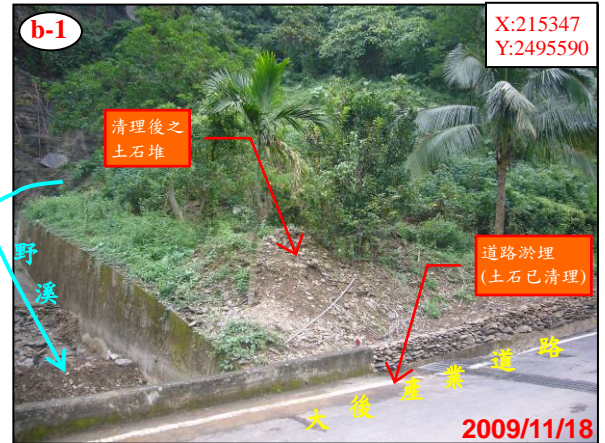
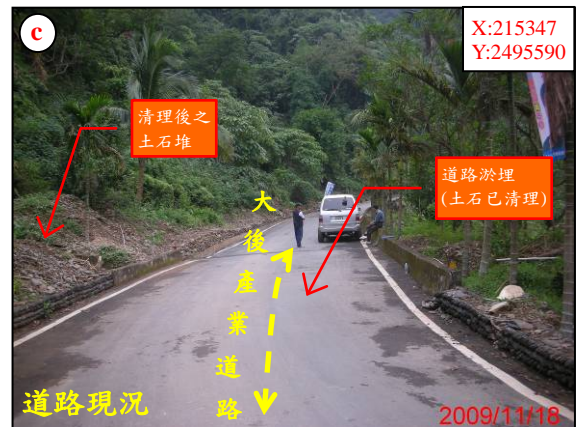
六、現況相片(1/2)

災害發生時間	98年8月8日20時	資訊來源	當地居民			
災害類型	土石流					
災損類型與災情描述	屏東縣來義鄉義林村大後社區東側野溪於8月9日午夜爆發土石流，土石堵塞箱涵、淤埋道路、果園及4戶工寮，所幸此次災害並未造成任何人員傷亡。 土石淤埋：工寮約4戶、果園約2000平方公尺、道路約200公尺。 土石堵塞：土石堵塞大後產業道路箱涵。 土石漫流改道：土石堵塞大後產業道路箱涵後，溢流至路面，造成大後產業道路淤埋約200公尺及下游果園約2000平方公尺。					
災損統計	民宅建物	農舍或倉庫：約4戶。				
	公共設施	道路：大後產業道路淤埋約200公尺。				
	農林用地	農園：果園遭土石淤埋約2000平方公尺。				
	人命/房舍/道路毀損統計	死亡 共0人	失蹤 共0人	受傷 共0人	房屋受損 約4棟	道路損毀 約200m
疏散避難情況	疏散時間：	98年8月10日		疏散人數：	居民100餘人	
	原先規劃之疏散避難處所：	—		本次疏散避難至何處：	來義高中	
既有工程設施損壞情形	局部道路護欄遭土石撞擊輕微受損。

災害發生原因	此野溪集水區地質屬廬山層，主要岩性為板岩，劈理發達易崩解破壞，初步推測因莫拉克颱風帶來之超大豪雨使上游集水區坡地產生崩塌，或既有崩塌範圍擴大，大量崩塌土石堆積於溪床，且溪床坡度提供足夠之勢能進而導致土石流發生。
二次災害可能性	如上游崩塌地範圍持續擴大，未來仍有再次發生土石流之潛勢。
目前處置情況	住戶自行以機具清理土石，然局部區域仍未完全清除。
建議緊急處置措施	建議儘速清理遭土石堵塞之河道及箱涵，以維持溪流通洪斷面，避免再次大雨導致災情擴大。
