98 年莫拉克颱風重大土石災例速報

98 年莫拉克颱風-雲林古坑-002

現勘日期：98 年 08 月 27 日

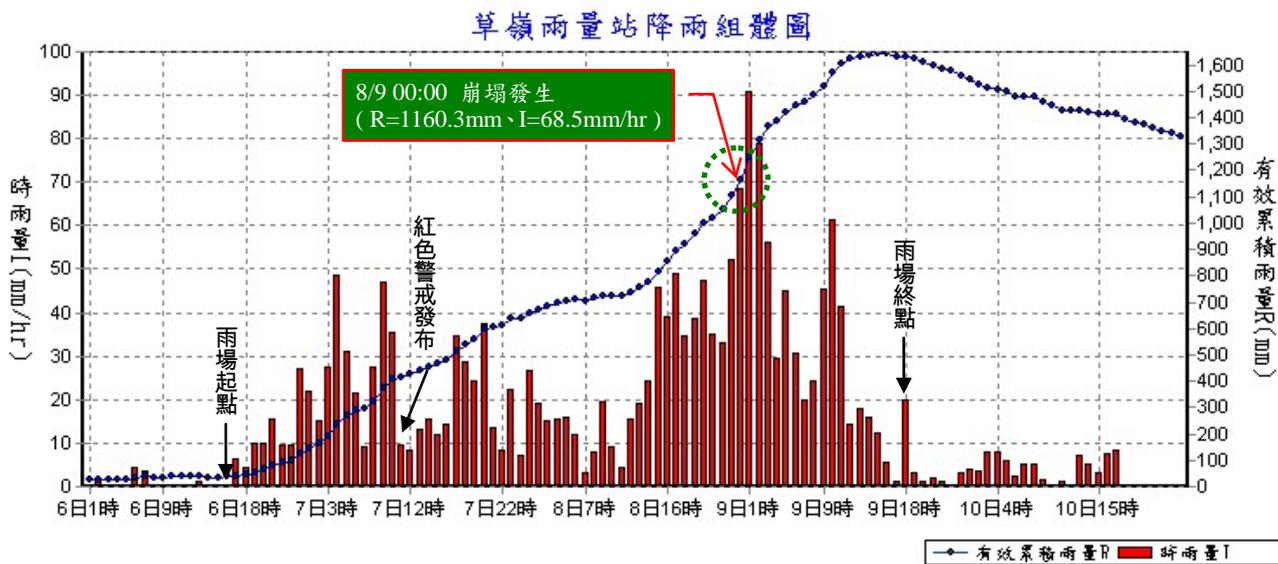
四、降雨組體圖

參考雨量站：雲林縣古坑鄉草嶺雨量站(測站編號：C0K240)

土石流警戒基準值：400mm
