98 年莫拉克颱風重大土石災例速報

98 年莫拉克颱風-高雄六龜-010

現勘日期：98 年 11 月 6 日

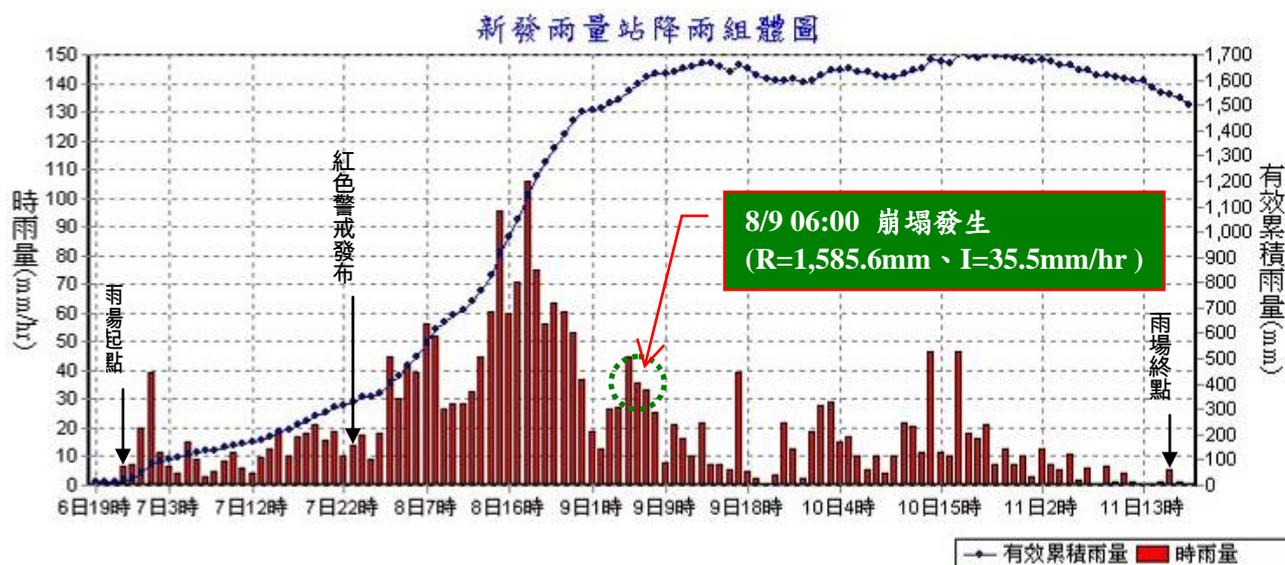
四、降雨組體圖

參考雨量站：高雄縣六龜鄉新發雨量站(測站編號：C1V240)

土石流警戒基準值：400mm
