98 年莫拉克颱風重大土石災例速報

98 年莫拉克颱風-高雄桃源-002

現勘日期：99 年 07 月 06 日

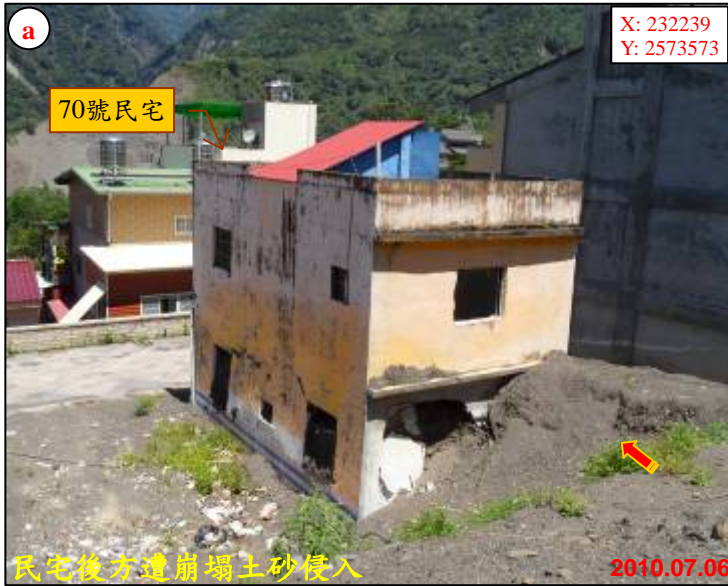
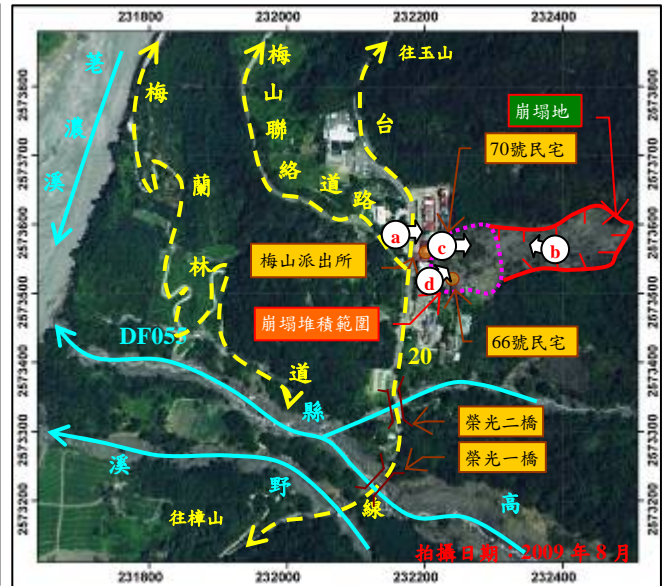
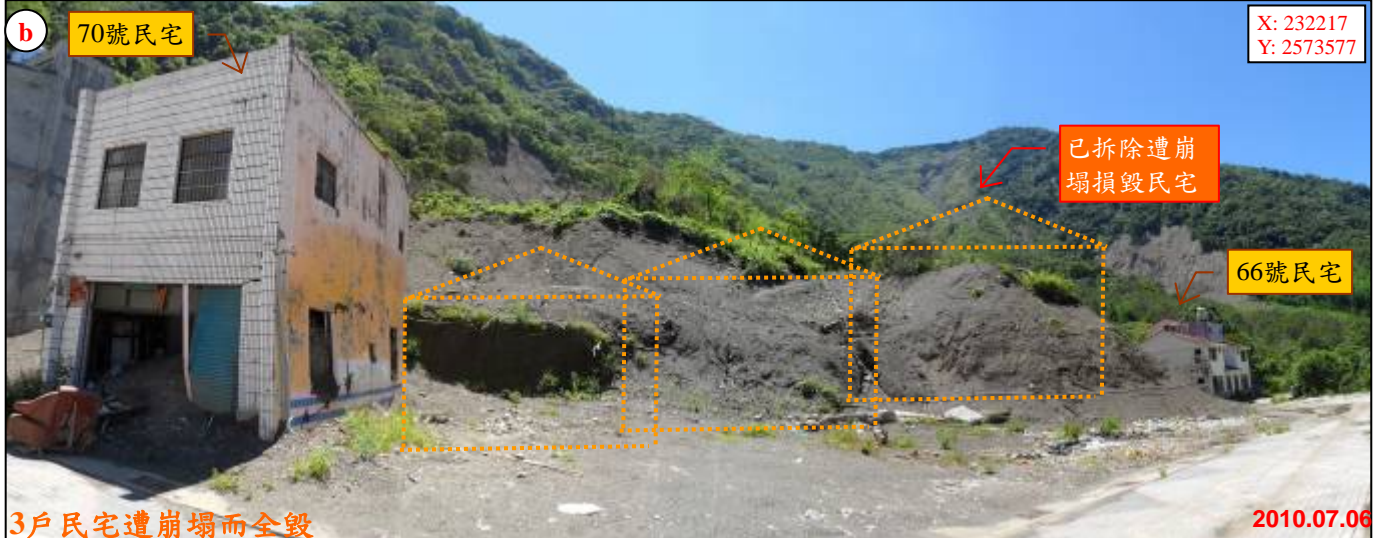
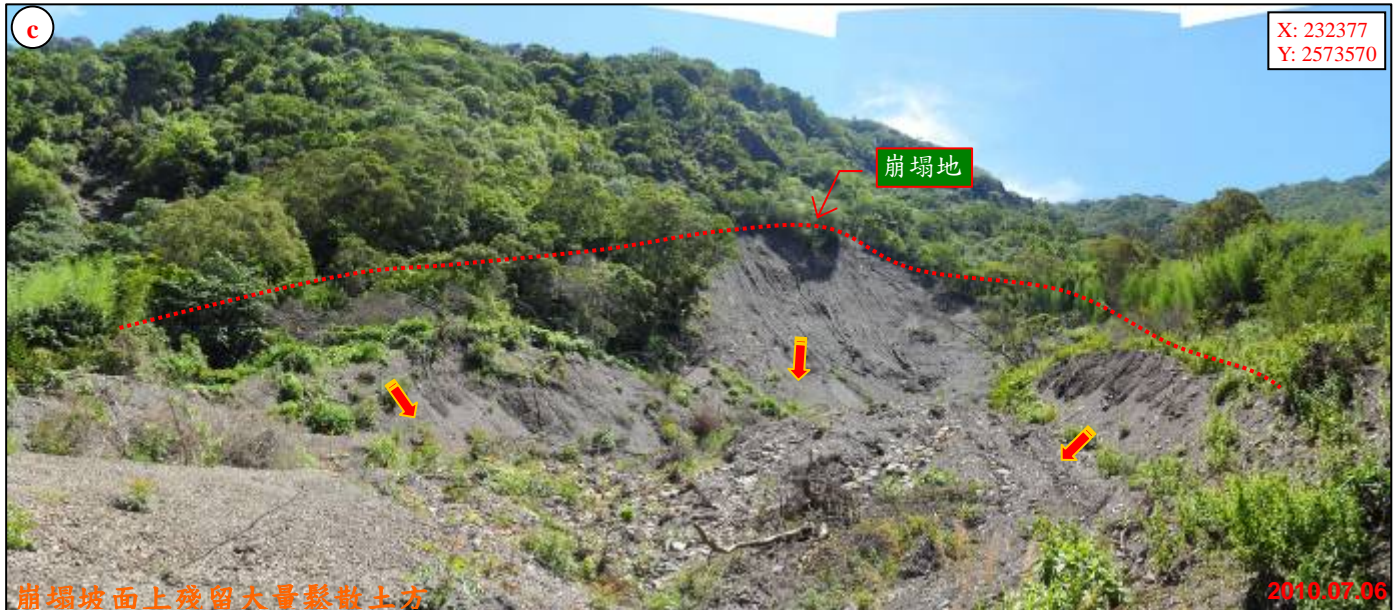
六、現況相片(1/3)

災害發生時間	98 年 8 月 8 日 16 時 00 分	資訊來源	當地居民							
災害類型	崩塌									
災損類型與災情描述	梅山派出所後方山坡地因莫拉克豪大雨造成崩塌，崩塌範圍寬約 90 公尺，長約 220 公尺，造成 5 戶民宅被土砂淤埋，其中 3 棟全毀已被拆除。崩塌土砂堆積範圍長約 100 公尺，寬約 110 公尺，高度達 10~12 公尺，並且崩塌地上仍殘留大量鬆散土砂。									
災損統計	民宅建物	一般民宅：3 戶遭土石淤埋全毀，2 戶遭土石入侵，共計 5 戶民宅受損。								
	人命/房舍/道路毀損統計	死亡	共 0 人	失蹤	共 0 人	受傷	共 0 人	房屋受損	共 5 棟	道路損毀
疏散避難情況	無。									
既有工程設施損壞情形	66 號民宅及 70 號民宅後方擋土牆遭淤埋。

災害發生原因	本處原為山澗谷地植被良好區域，因莫拉克造成大豪雨，山澗匯流溝壑導致山洪暴發增加坡面的沖蝕，且本區域地質屬於較為脆弱及較易產生崩塌的岩層，雨水滲入岩間的弱面，增加岩體正向應力同時減弱層面間的摩擦力，而形成大規模崩塌地。
二次災害可能性	1. 崩塌地表面已出露，岩盤中高度風化，且無植被覆蓋，如遇豪雨可能會再產生崩塌災害。 2. 崩塌坡面上及民宅旁仍留有大量鬆散土砂堆積，如遇豪雨可能導致土砂持續下移，危及下邊坡梅山部落的安全。
目前處置情況	高雄縣政府梅山鄉公所已完成民宅旁土砂清淤工程。
建議緊急處置措施	1. 坡面仍有持續崩塌的疑慮，建議針對坡面分段進行整治，在坡頂施作緊急截排水措施，利用現場大量土石製作土砂袋壘成土砂袋排水溝。 2. 坡面下緣進行鋪網噴植工程，於平緩處進行喬、灌木栽植，快速恢復坡面植生綠化，保護坡面避免降雨直接沖蝕。 3. 建議儘速清理擋土牆後方堆積土方，維護下邊坡住戶安全。
