98年莫拉克颱風重大土石災例速報

98年莫拉克颱風-高雄甲仙-004

現勘日期：98年08月31日

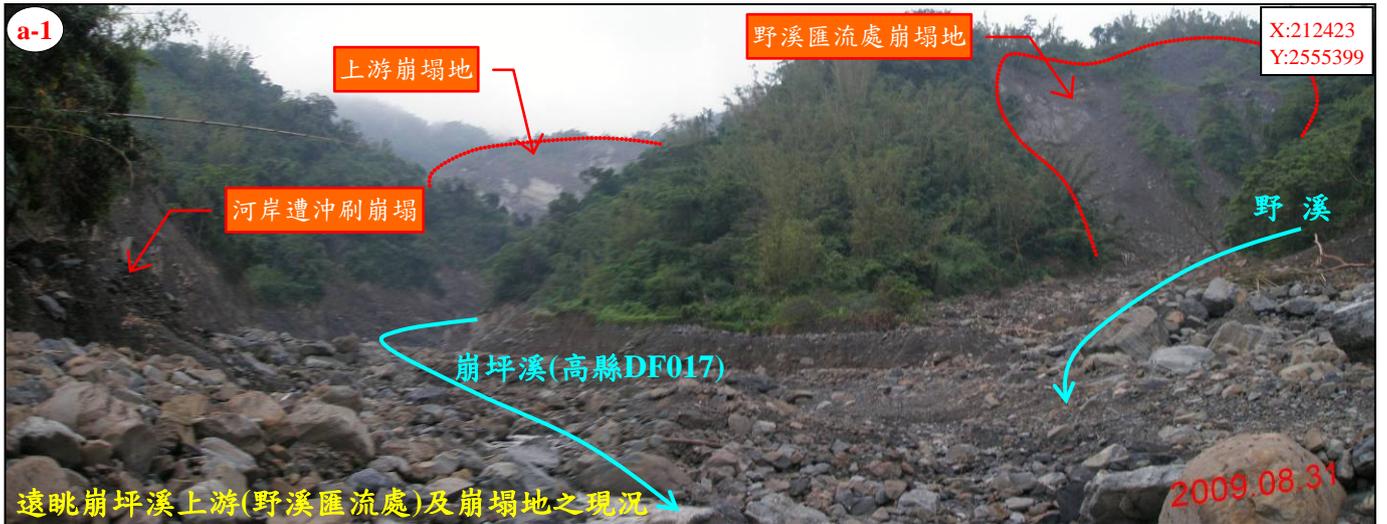
遠眺崩坪溪上游(野溪匯流處)及崩塌地之現況

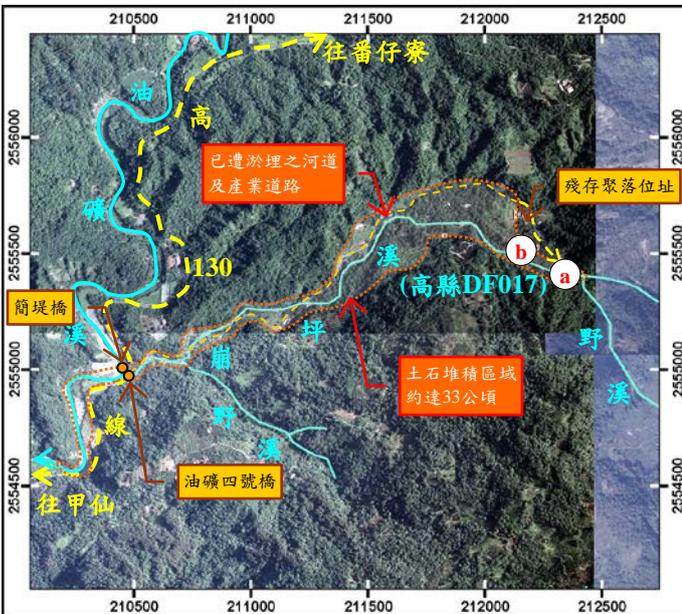
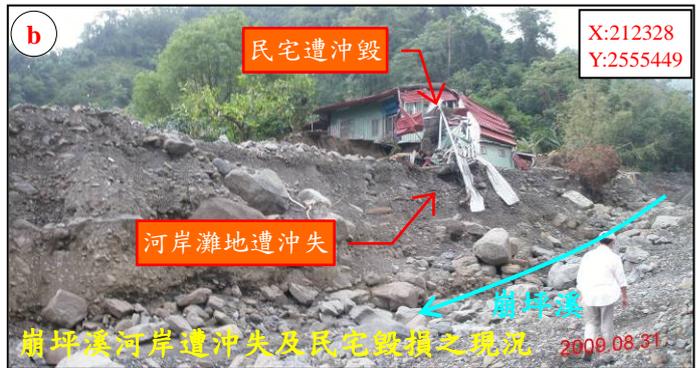
崩坪溪河岸遭冲失及民宅毀損之現況

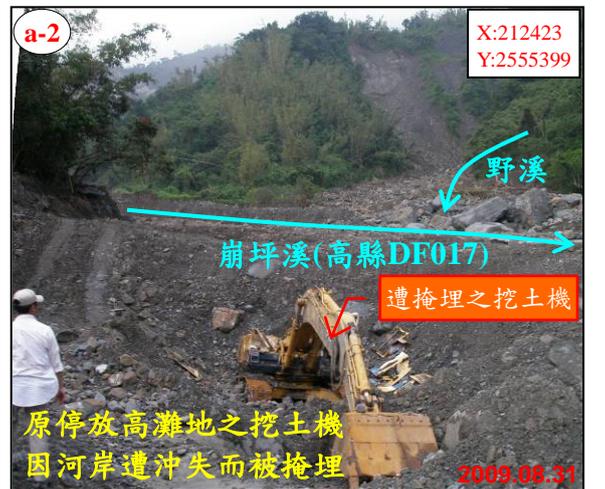
原停放高灘地之挖土機因河岸遭冲失而被掩埋

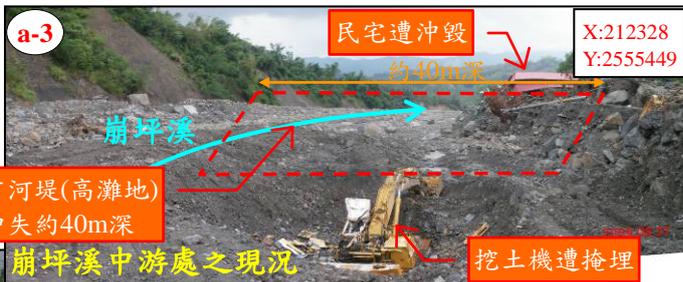
崩坪溪中游處之現況

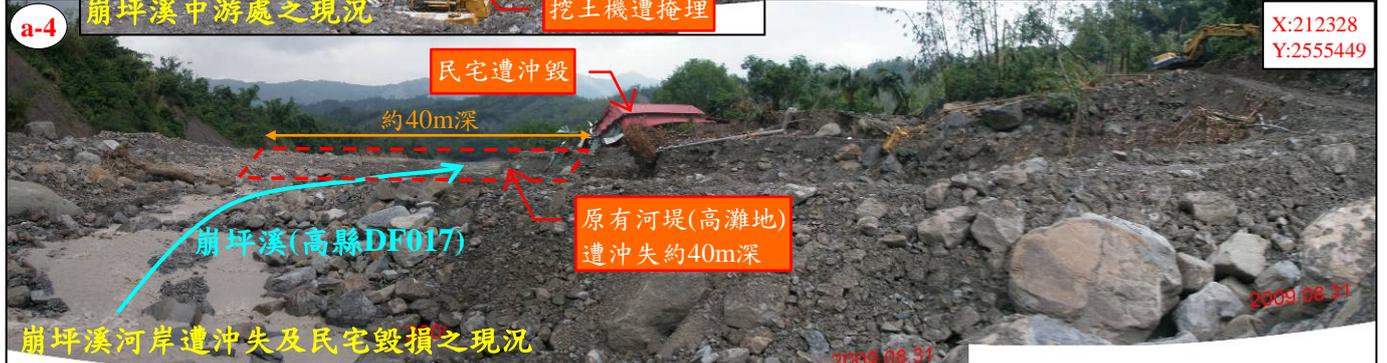
崩坪溪河岸遭冲失及民宅毀損之現況
