98 年莫拉克颱風重大土石災例速報

98 年莫拉克颱風-高雄甲仙-010

現勘日期：99 年 06 月 03 日

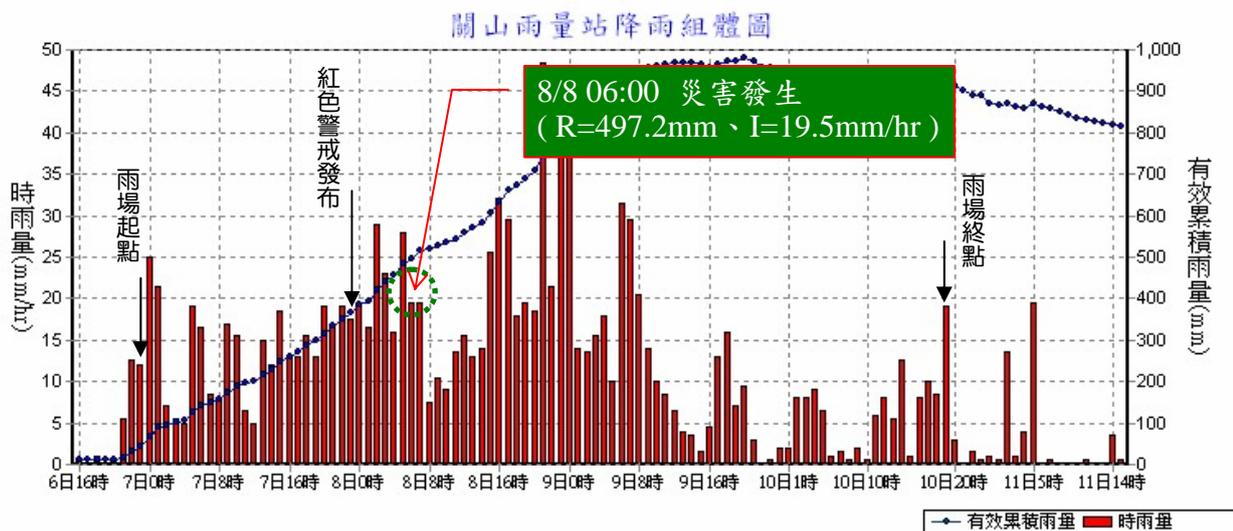
四、降雨組體圖

參考雨量站：高雄縣甲仙鄉關山雨量站(測站編號：C10880)

土石流警戒基準值：450mm
