# 98 年莫拉克颱風重大土石災例速報

98 年莫拉克颱風-高雄那瑪夏-004

現勘日期：98 年 09 月 12 日

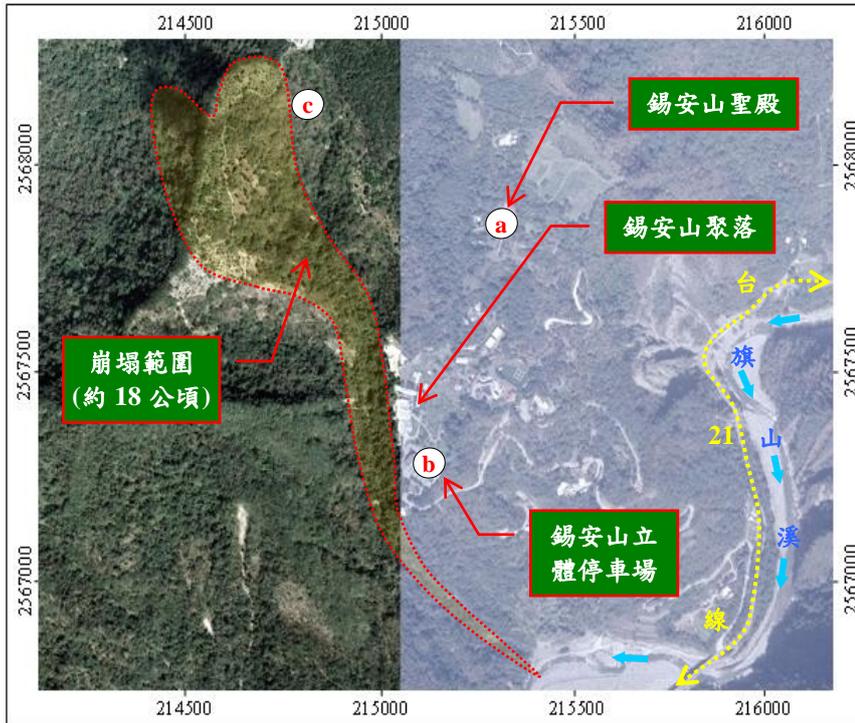
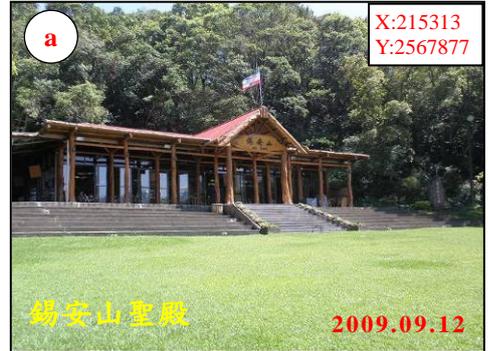
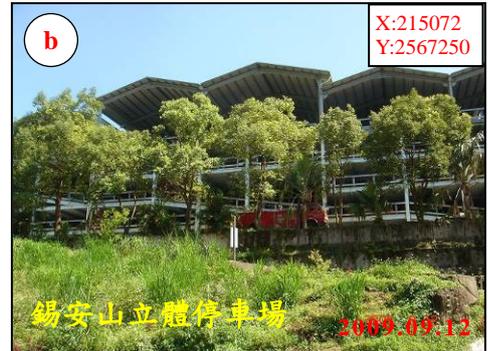
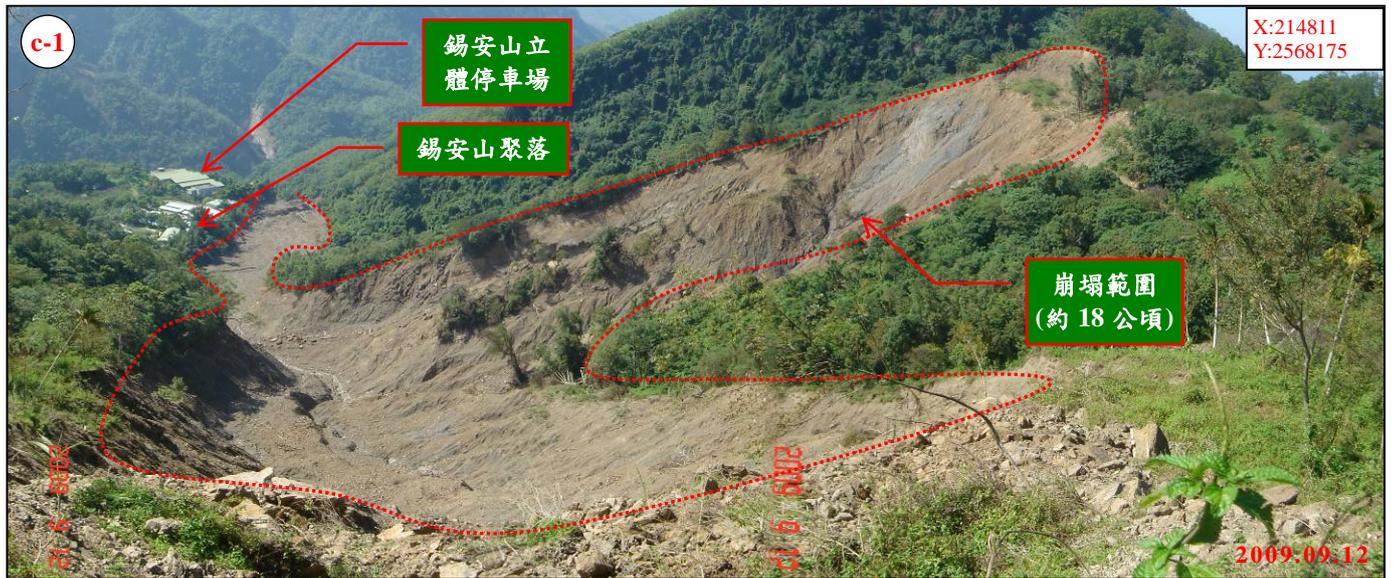
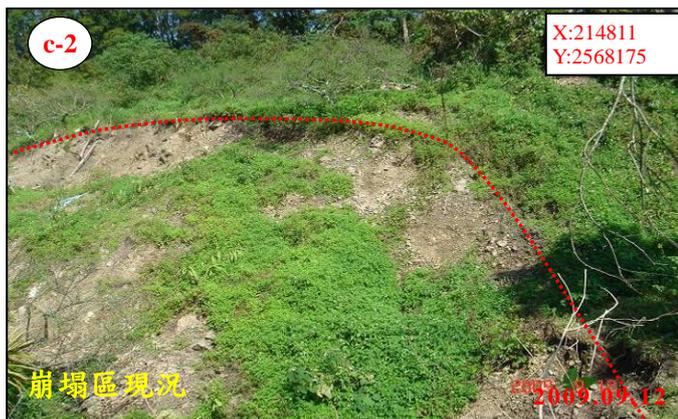
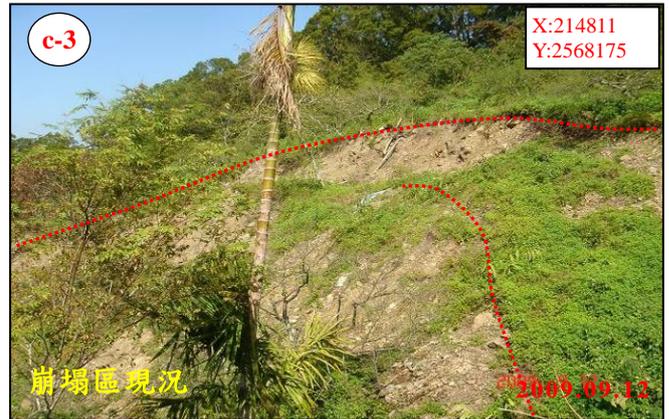
## 六、現況相片(1/2)

災害發生時間	98 年 8 月 9 日 9 時	資訊來源	新聞媒體及當地居民							
災害類型	崩塌									
災損類型與災情描述	高雄縣那瑪夏鄉南沙魯村錫安山西側之無名野溪，初步推測因莫拉克颱風帶來之超大豪雨，導致 8 月 9 日上午爆發山坡地崩塌，所幸並無人員傷亡及房舍損毀，崩塌面積估計約 18 公頃。									
災損統計	民宅建物	人員傷亡：無 民宅農舍：無 土石沖刷：山坡地崩塌約 18 公頃。								
	公共設施	道路：農路崩塌約 15 公尺								
	人命/房舍/道路毀損統計	死亡	共 0 人	失蹤	共 0 人	受傷	共 0 人	房屋受損	共約 0 戶	道路損毀
疏散避難情況	無									
既有工程設施損壞情形	無

災害發生原因	依據既有中央地質調查所 1/250,000 地質圖顯示，災害地點地層屬桂竹林層，主要地質材料為砂岩及頁岩互層。由於莫拉克颱風帶來之超大豪雨，致使坡面地層之地下水位上升，含水量增加造成土體自重增加(下滑驅動力增加)；另滲流水導致土層弱化、抗剪強度降低，致使坡面穩定性趨向臨界產生崩塌破壞。
二次災害可能性	如崩塌地仍持續受降雨影響，再次發生崩塌之機會甚高。
目前處置情況	無
建議緊急處置措施	由於坡面土石尚未穩定，再次發生崩塌之可能性高，且崩塌區離錫安山聚落及立體停車場等建物甚近，建議應密切注意邊坡狀況，並研擬居民緊急疏散計畫，倘颱風豪雨來臨時，應立即撤離崩塌區邊緣之住戶至安全處所。
