# 99年1016豪雨重大土石災例最速報

## 花蓮縣—光復鄉大興村

### 99年1016豪雨-花蓮光復-001

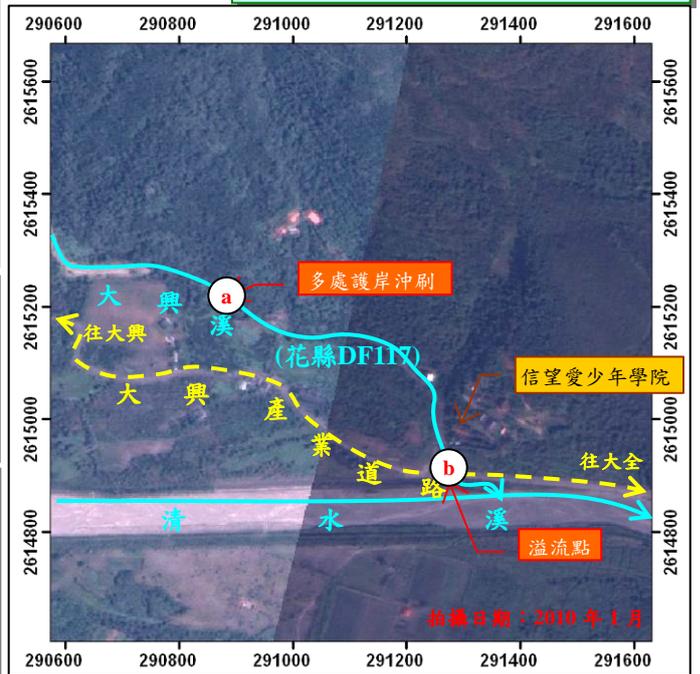
- ✓ 大興溪(土石流潛勢溪流花縣DF117)上游有大量鬆散土砂，經過10月16日豪雨後大量土砂運移至下游，造成大興溪河床抬昇，而下游清水溪水位高於大興溪，導致大興溪無法將溪水排至清水溪，造成此次洪水災情。
- ✓ 大興溪與產業道路交會處河道堵塞，導致溪流溢淹。
- ✓ 道路毀損：道路淹水約20公尺。
- ✓ 房屋受損：無。
- ✓ 人員傷亡：無。
