99年1016豪雨重大土石災例最速報

99年1016豪雨

花蓮縣—光復鄉南富村

99年1016豪雨-花蓮光復-002

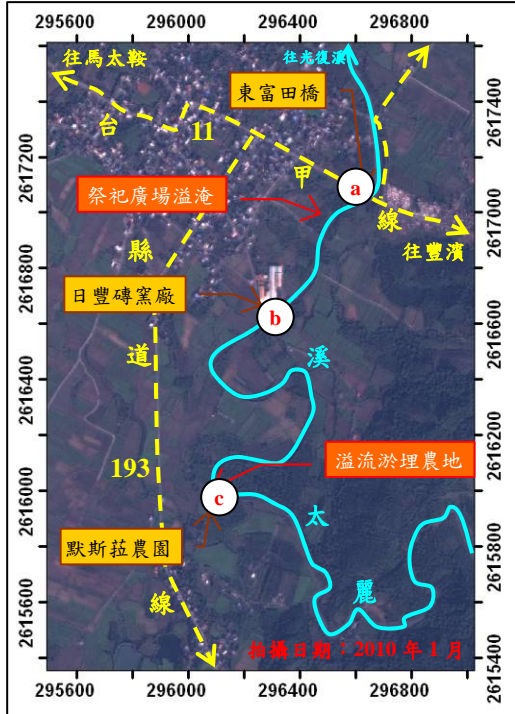
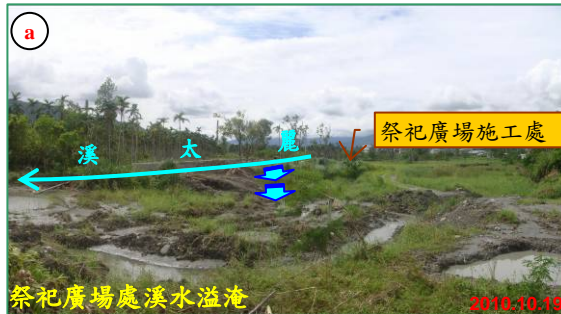
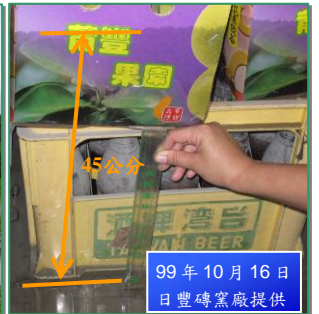
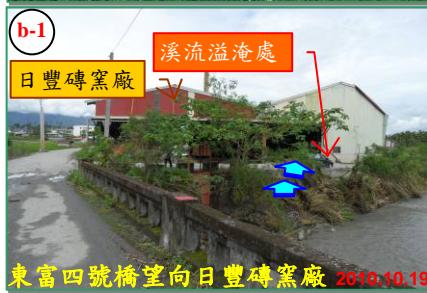
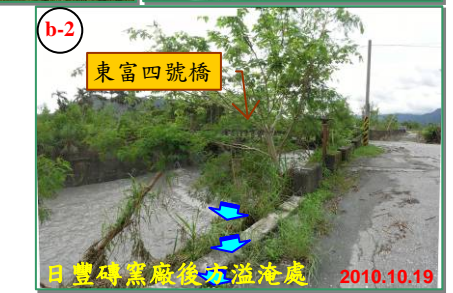
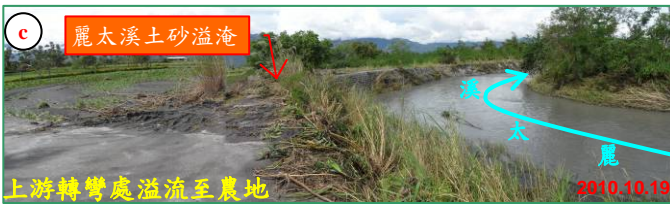
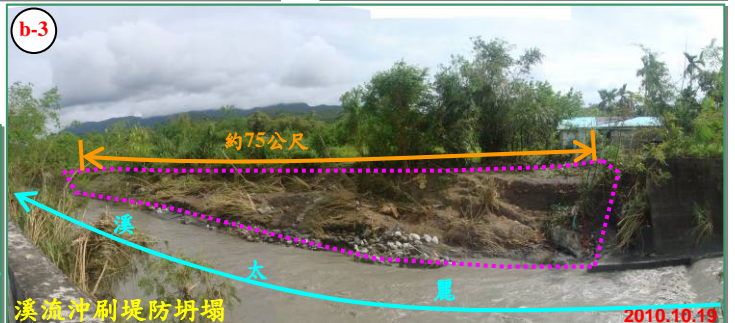
- ❖ 災區位置：太巴壠部落 (縣道193線與台11甲交會處)
- ❖ 災害發生時間：10月16日21時00分
- ❖ 災害類型：洪水
- ❖ 有效累積雨量：197.5mm
- ❖ 災損描述與統計：
 - ✓ 光復鄉麗太溪溪水暴漲，洪水宣洩不及，造成麗太溪溪水溢流，河道轉彎處溢流使默斯拉農園旁農地3公頃淤埋，東富四號橋河岸堤防坍塌，溪流旁日豐磚窯廠處洪水溢淹至民宅，水流挾帶泥沙淤積約45公分，太巴壠部落祭祀廣場工程因淹水而損壞。

- ✓ 民宅建物：日豐磚窯廠與宿舍共三間建物遭泥流侵入。
- ✓ 公有建物：祭祀廣場因麗太溪溢流淹水。
- ✓ 農林用地：多處農地遭土砂淤埋。
- ✓ 麗太溪溢淹造成溪流兩側農地道路土砂淤埋。
- ✓ 麗太溪於日豐磚窯廠後方堤防損毀。
- ✓ 麗太溪多處土石漫流改道，多為東富村與南富村中下游河道轉彎處。
