99年1016豪雨重大土石災例最速報

99年1016豪雨

花蓮縣—豐濱鄉新社村

99年1016豪雨-花蓮豐濱-002

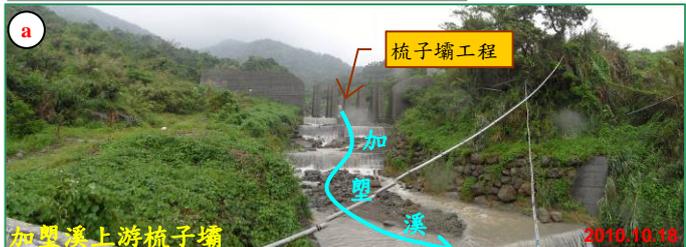
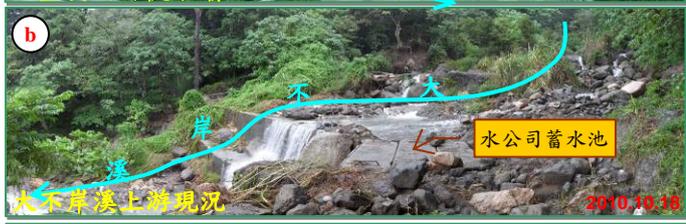
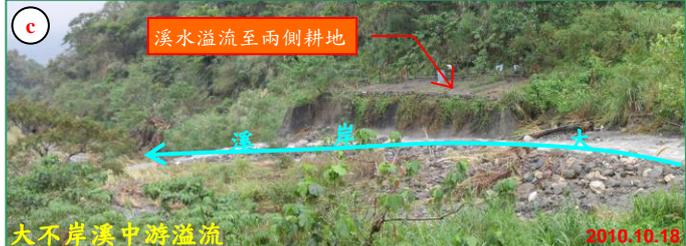
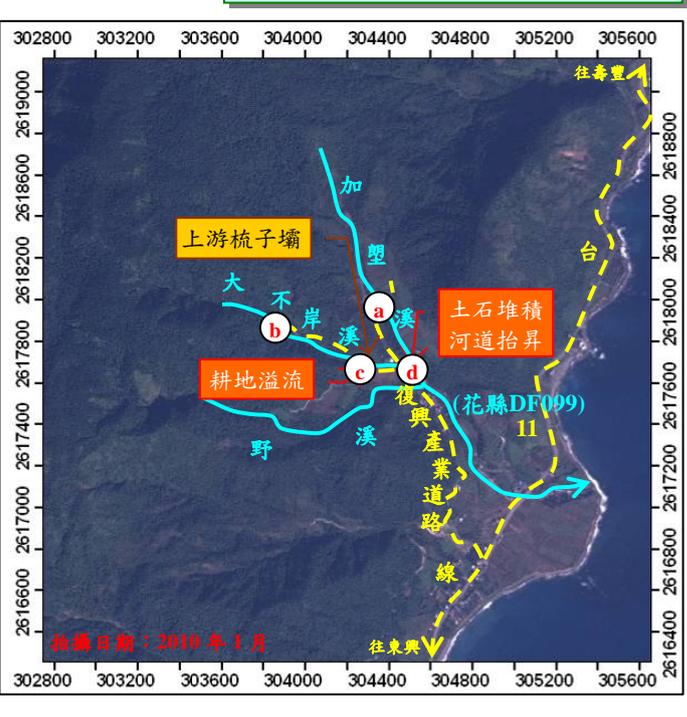
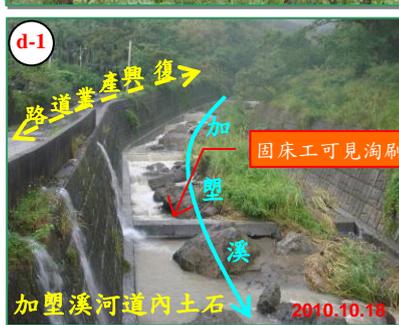
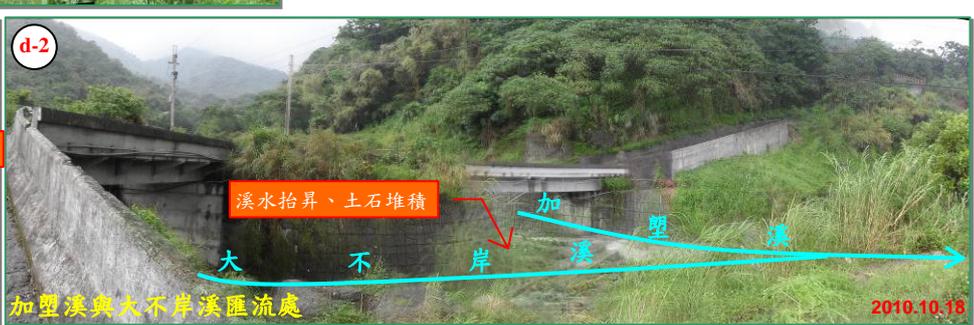
- ✓ 加壠溪、大不岸溪與匯流野溪為土石流潛勢溪流花縣DF099之上游支流，於10月16日豐濱地區降下豪雨，三條溪流溪水暴漲，其中加壠溪與大不岸溪河道內可見土石堆積，大不岸溪亦有溪水溢流至周圍農耕地的狀況，所幸加壠溪上游整治工程完善，並未造成更嚴重之災情。
- ✓ 土石淤埋：溪流河道內可見石頭遍布。
- ✓ 土石沖刷：加壠溪河床內固床工淘刷。
