99 年 1016 豪雨重大土石災例速報

99 年 1016 豪雨-花蓮豐濱-002

現勘日期：99 年 10 月 18 日

| 溪流名稱 | | 加塹溪、大不岸溪與匯流野溪 (花縣 DF099) | 所屬流域 | 水璉沿海流域 | |

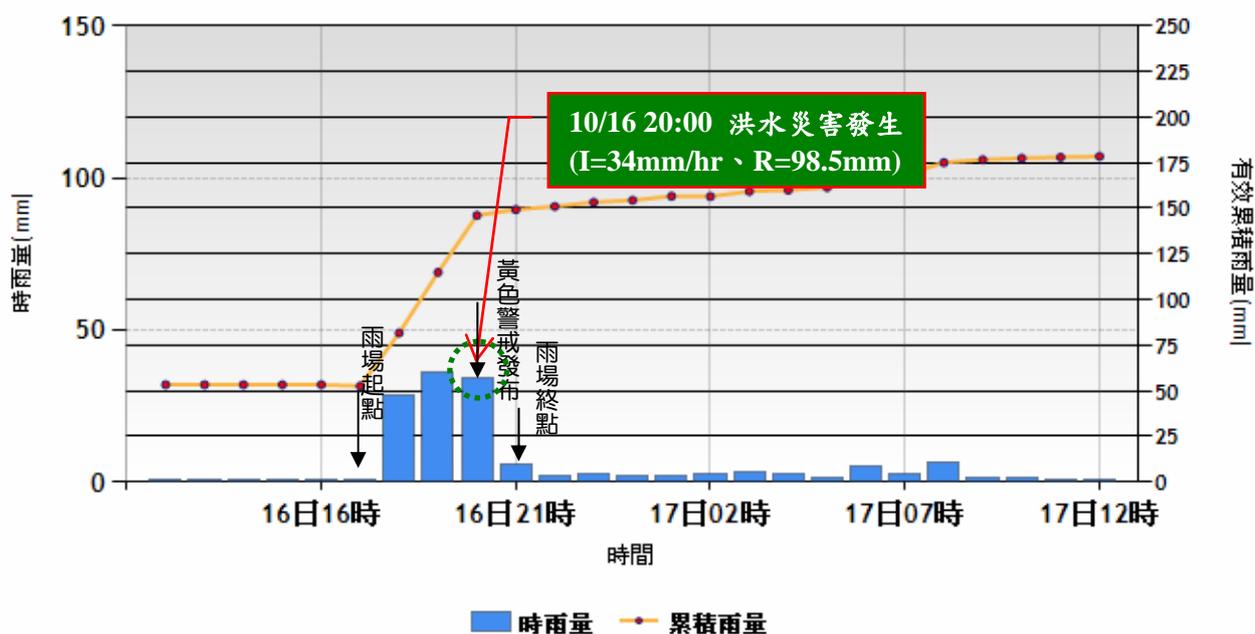
加路蘭山雨量站 降雨組體圖

參考雨量站：花蓮縣豐濱鄉加路蘭山雨量站(測站編號：C0T9H0)

土石流警戒基準值：400mm
