# 99 年凡那比颱風重大土石災例最速報

99 年凡那比颱風

## 高雄縣一六龜鄉文武村

### 99 年凡那比颱風-高雄六龜-004

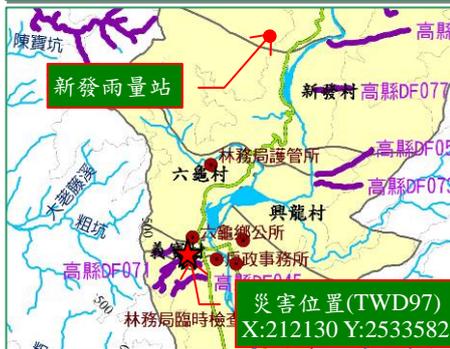
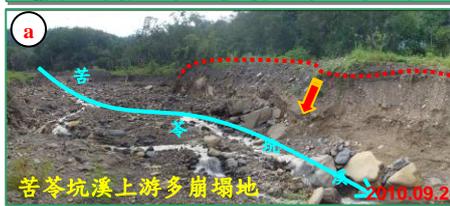
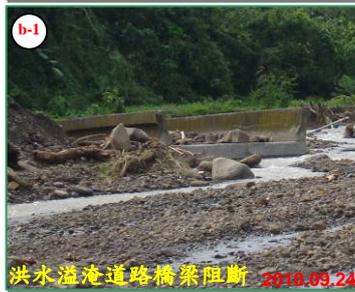
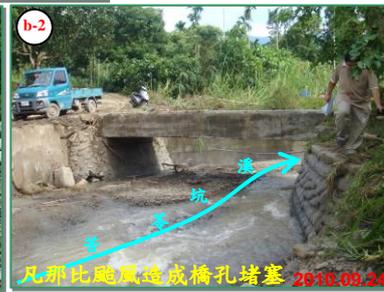
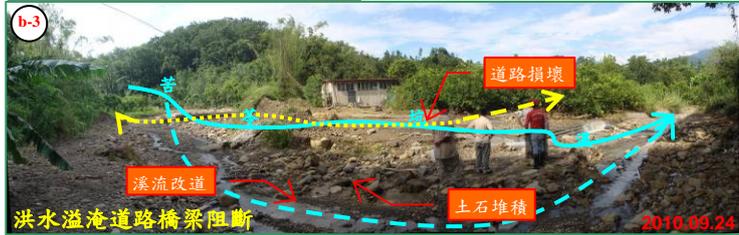
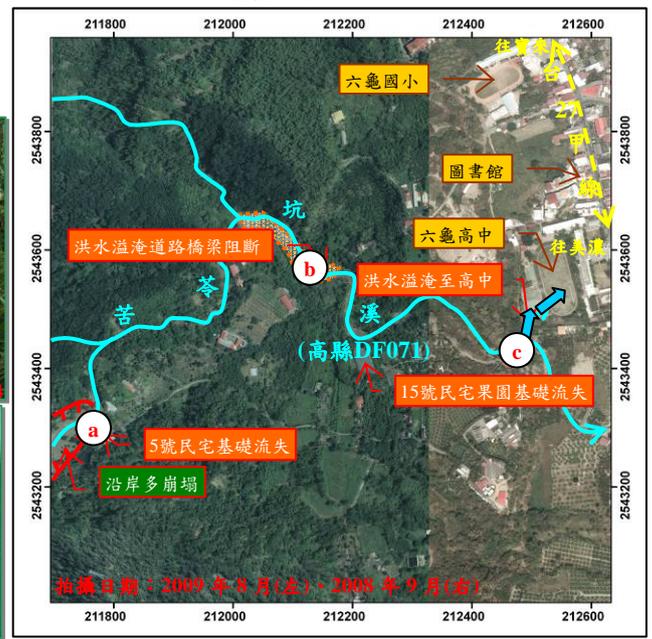
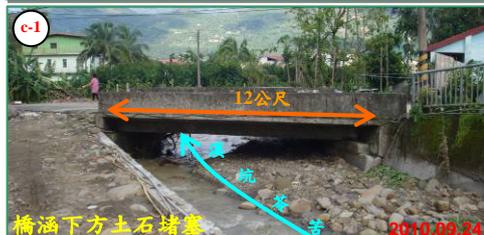
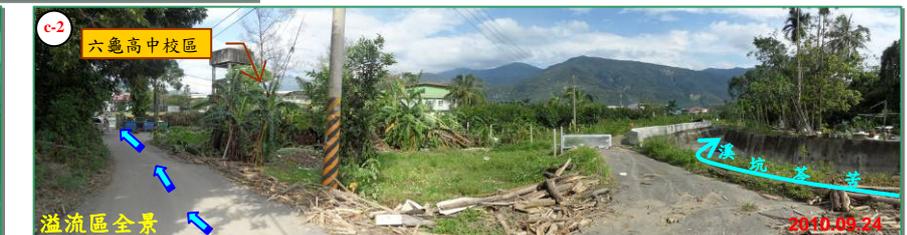
- ✓ 土石淤埋：上游農舍前土石淤埋，面積估計約 3,000 平方公尺；約 200 立方公尺之土石堆積於土石流潛勢溪流高縣 DF071 河道。
- ✓ 土石堵塞：無名橋孔遭漂流木堵塞，造成土石流潛勢溪流高縣 DF071 溢淹。
- ✓ 土石沖刷：河道轉彎處邊坡沖刷，光明路 15 號黃姓居民果園與蓄水池基礎淘刷，河道大幅改道。
- ✓ 土石漫流改道：因水道堵塞導致苦苓坑溪溪流漫流，六龜高中後方無名橋處苦苓坑溪溪水漫流，溢淹至六龜高中，淹水深度約達 50 公分。
