99年梅姬颱風重大土石災例最速報

99年梅姬颱風

宜蘭縣—冬山鄉東城村

99年梅姬颱風-宜蘭冬山-001

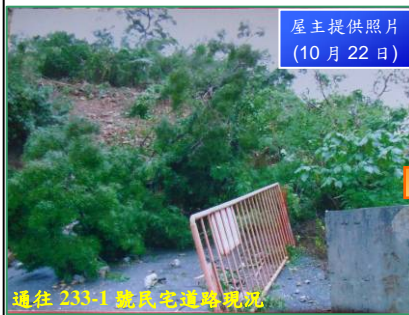
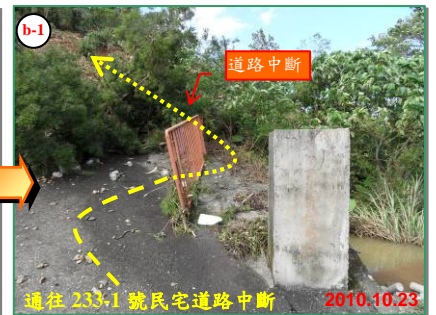
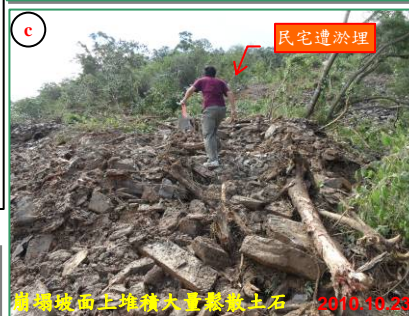
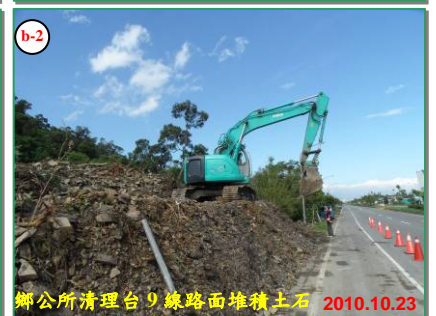
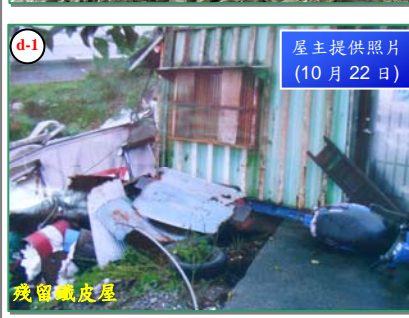
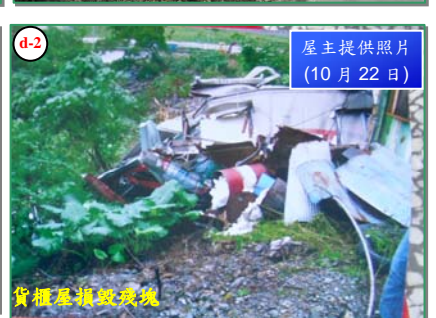
- ✓ 梅姬颱風期間，冬山鄉東城村發生崩塌災情，造成坡面上一戶民宅、一間鐵皮屋及兩個貨櫃屋遭土石淤埋，崩塌區域長約 150m 寬約 90m，所幸無人員傷亡。
- ✓ 道路毀損：台 9 線約 200 公尺。
- ✓ 房屋受損：4 棟。
- ✓ 人員傷亡：無。
