99 年梅姬颱風重大土石災例速報

99 年梅姬颱風-宜蘭冬山-002

現勘日期：99 年 10 月 25 日

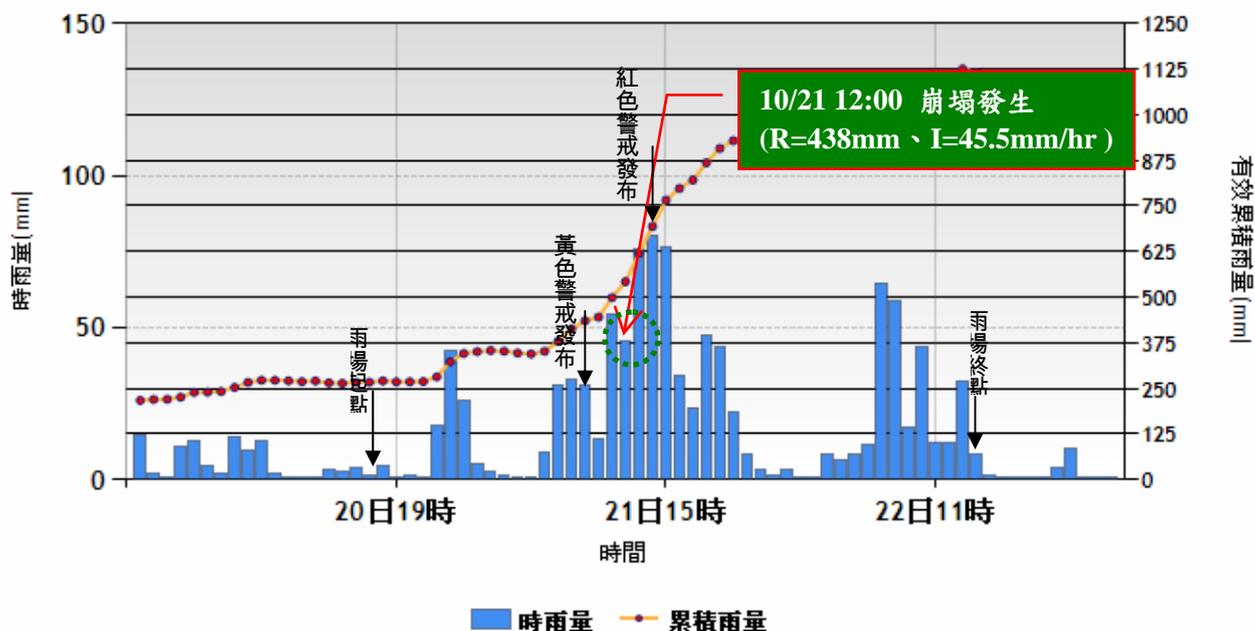
冬山雨量站 降雨組體圖

參考雨量站：宜蘭縣冬山鄉冬山雨量站(測站編號：C0U680)

土石流警戒基準值：600mm
