99年梅姬颱風重大土石災例最速報

99年梅姬颱風

宜蘭縣—冬山鄉東城村

99年梅姬颱風-宜蘭冬山-003

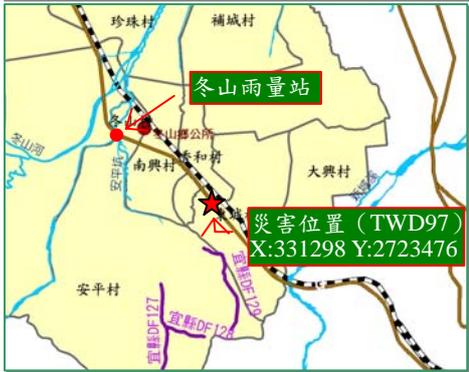
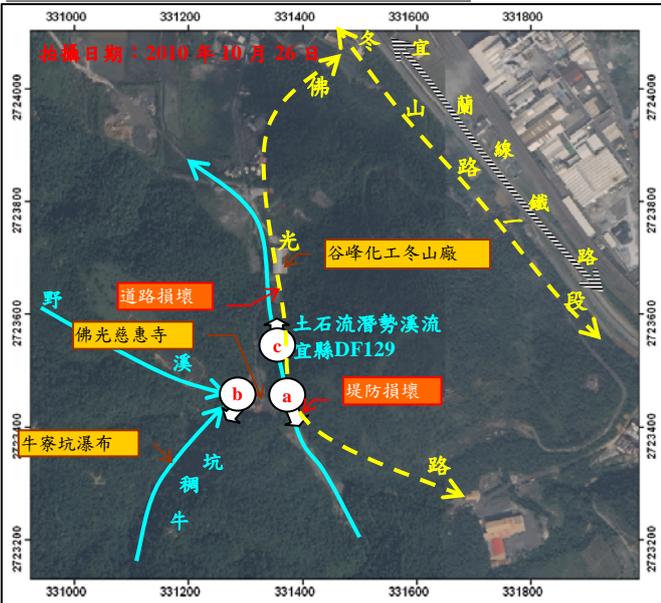
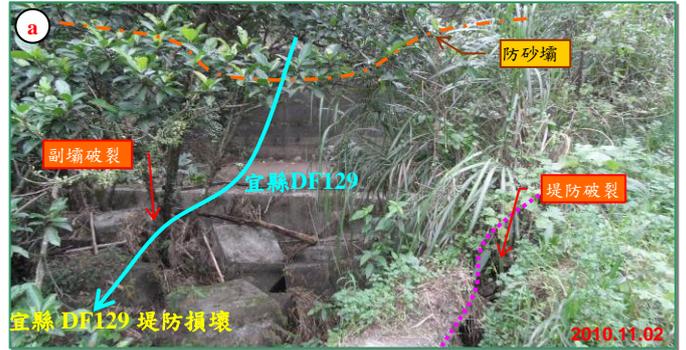
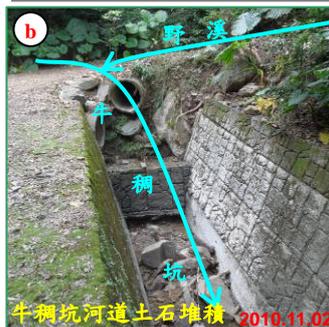
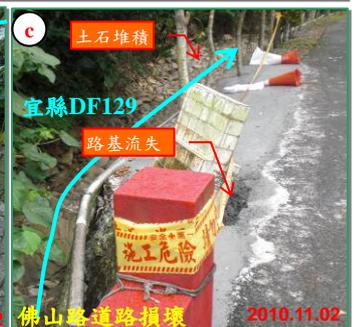
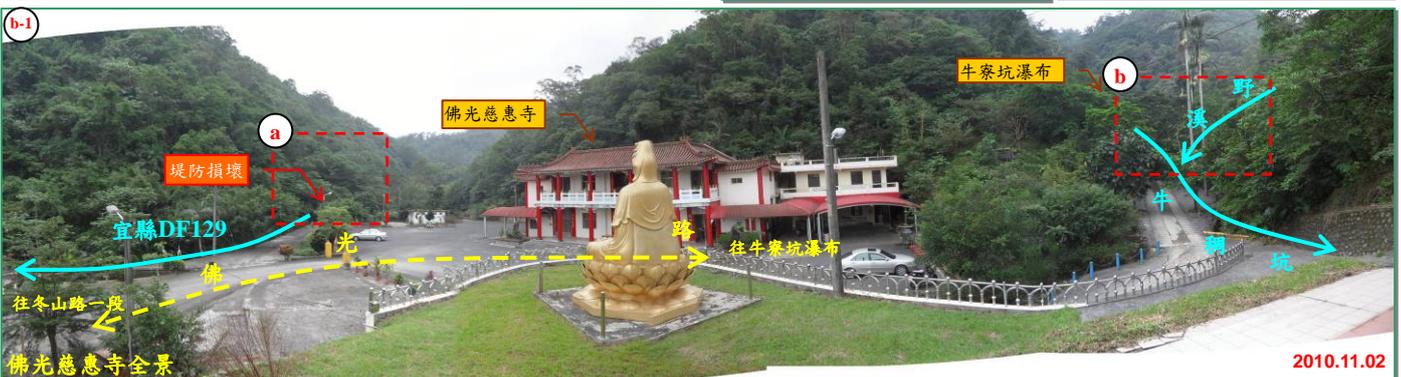
- ✓ 梅姬颱風期間，冬山鄉東城村佛光慈惠寺旁發生洪水災情，土石流潛勢溪流宜蘭 DF129 堤防遭洪水損壞，防砂壩之副壩破裂毀損，溪水淘刷河道兩岸造成佛光路路基流失。
- ✓ 道路毀損：佛光路約 30 公尺。
- ✓ 房屋受損：0 棟。
- ✓ 人員傷亡：0 人。
