99年梅姬颱風重大土石災例最速報

99年梅姬颱風

宜蘭縣—大同鄉樂水村

99年梅姬颱風-宜蘭大同-001

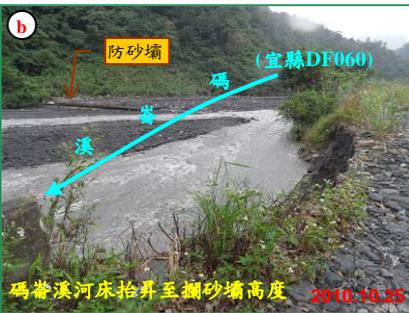
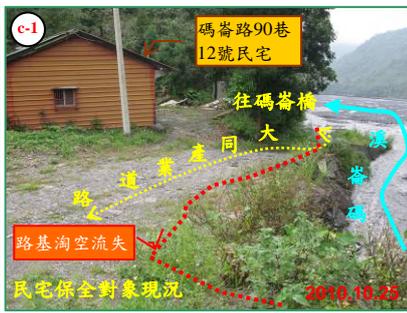
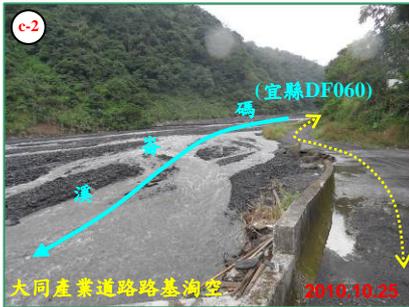
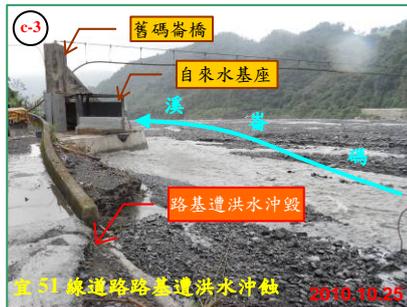
- ✓ 梅姬颱風期間，碼崙溪(宜縣DF060)溪水暴漲，嚴重淘空舊碼崙橋上游左岸路基，造成通往太平山之大同產業道路中斷，簡易自來水基座基礎流失。
- ✓ 土石淤積：碼崙溪河床抬昇至產業道路路面高度，下游與蘭陽溪匯流處河床抬昇至碼崙橋上部結構。
- ✓ 土石淘刷：通往太平山之大同產業道路於舊碼崙橋處路基淘空流失。
- ✓ 道路受損：約200公尺。
- ✓ 人員傷亡：無。
