99年梅姬颱風重大土石災例最速報

99年梅姬颱風

宜蘭縣一大同鄉寒溪村

99年梅姬颱風-宜蘭大同-002

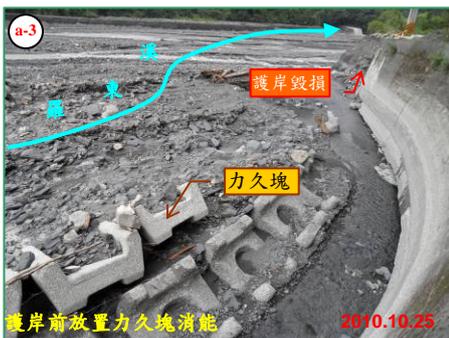
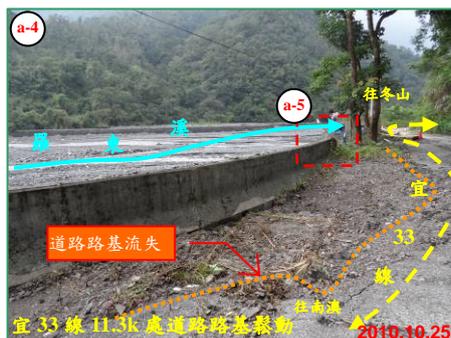
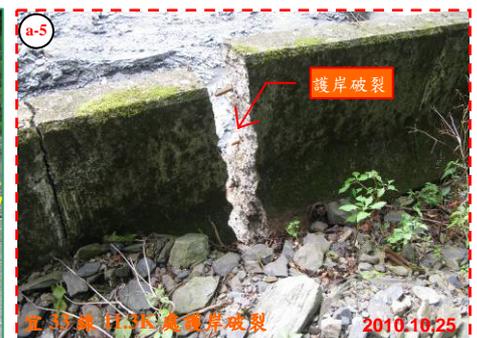
- ✓ 梅姬颱風期間，羅東溪溪水暴漲沖毀宜33線 11.2k 處路基，右側護岸亦毀損流失，本次洪水災害造成宜33線道路中斷。
- ✓ 土石淤積：羅東溪河道堆積大量土石及漂木。
- ✓ 土石沖刷：宜33線 11.2k 處路基及護岸。
- ✓ 道路受損：約 60 公尺。
- ✓ 人員傷亡：無。
