99年梅姬颱風重大土石災例最速報

99年梅姬颱風

宜蘭縣—蘇澳鎮新城里

99年梅姬颱風-宜蘭蘇澳-002

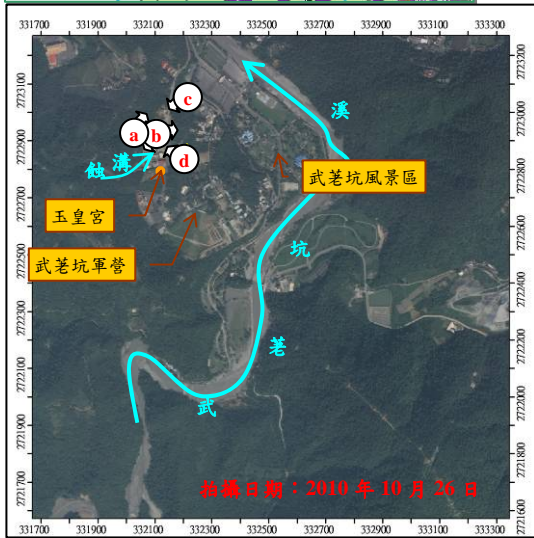
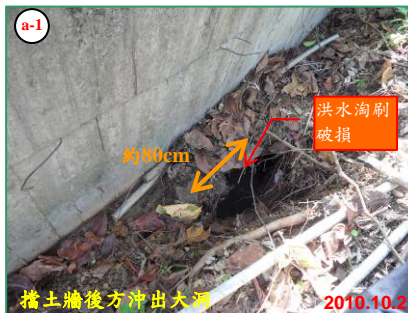
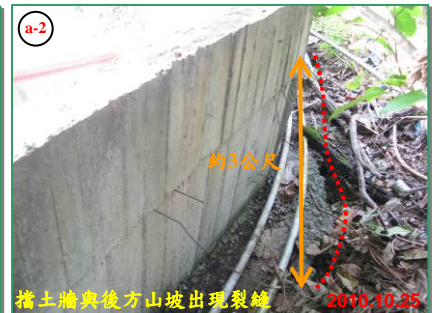
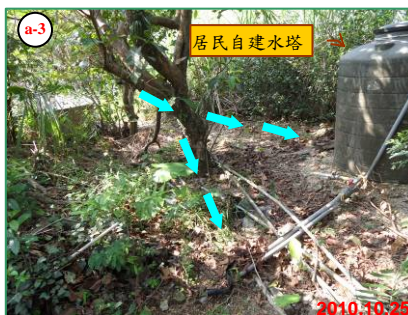
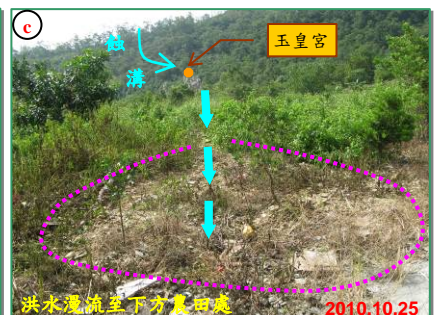
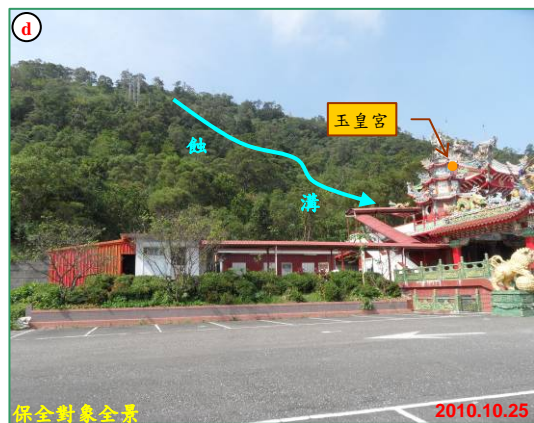
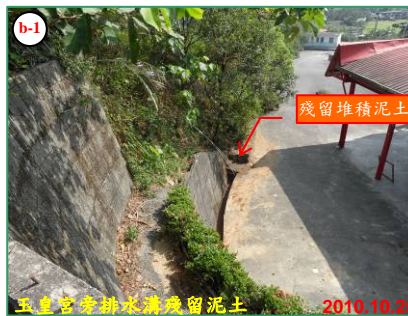
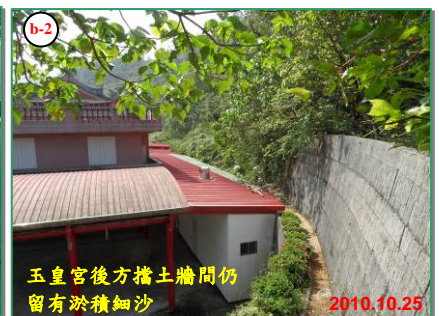
- ✓ 梅姬颱風期間，蘇澳鎮新城里玉皇宮後方蝕溝逕流，淘刷坡地擋土牆造成破裂及數處裂縫，洪水漫流至排水溝及下方邊坡，造成排水溝堵塞，農田遭細沙淤埋，所幸洪水未侵入下方民宅及武荖坑軍營內。
- ✓ 農林用地：約 2-3 公頃遭細沙淤埋。
- ✓ 寺廟教堂：玉皇宮淹水。
- ✓ 人員傷亡：無。
