99 年梅姬颱風重大土石災例速報

99 年梅姬颱風-宜蘭蘇澳-006

現勘日期：99 年 10 月 24 日

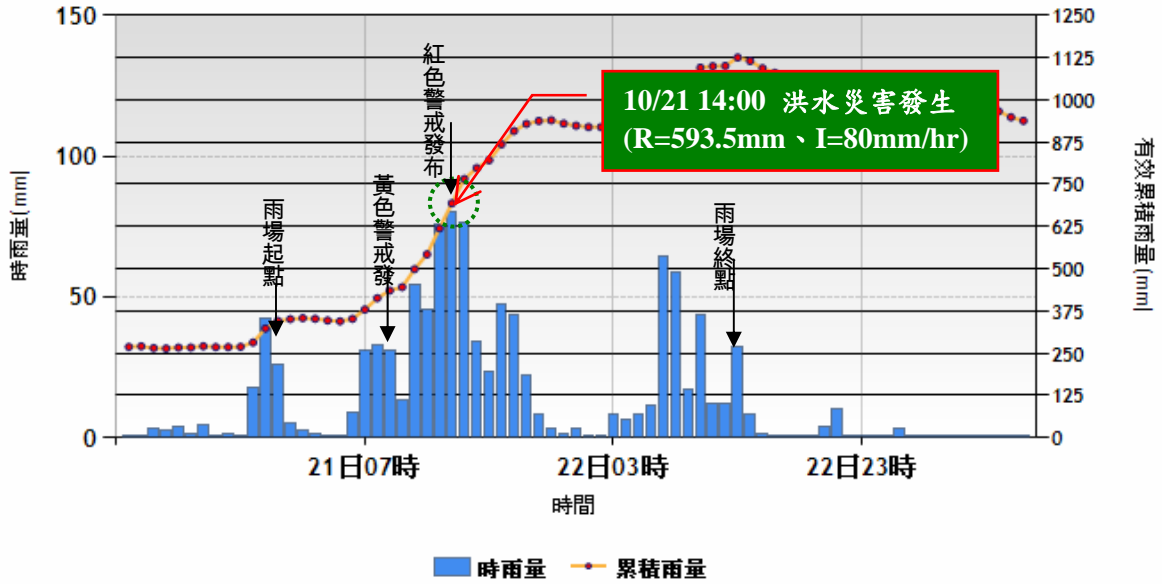
冬山雨量站 降雨組體圖

參考雨量站：宜蘭縣冬山鄉冬山雨量站(測站編號：C0U680)

土石流警戒基準值：600mm
