# 99年梅姬颱風重大土石災例最速報

## 99年梅姬颱風

## 宜蘭縣—蘇澳鄉永樂里

### 99年梅姬颱風-宜蘭蘇澳-007

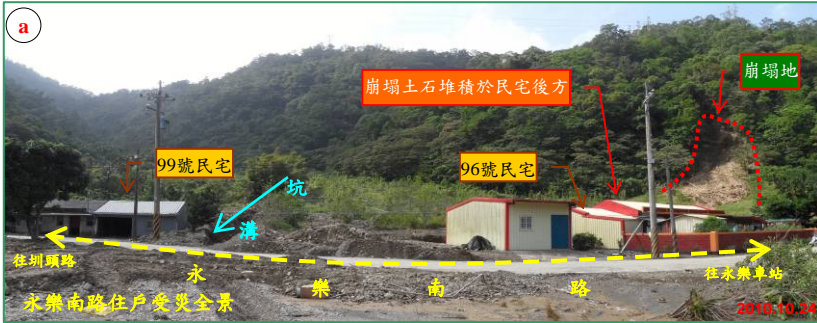
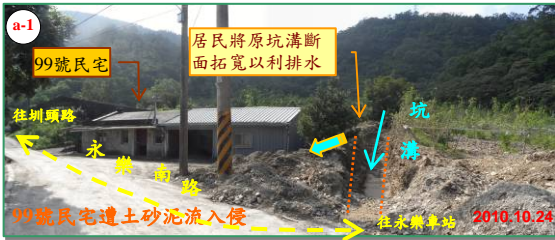
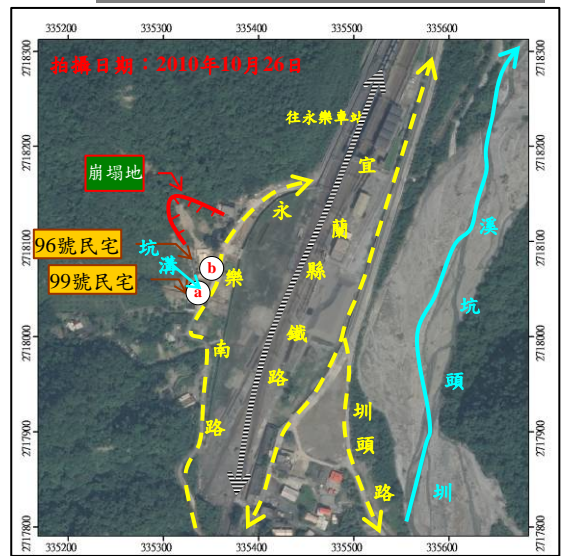
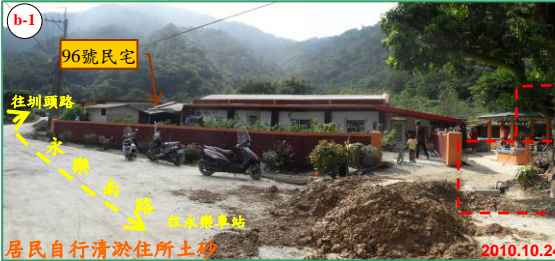
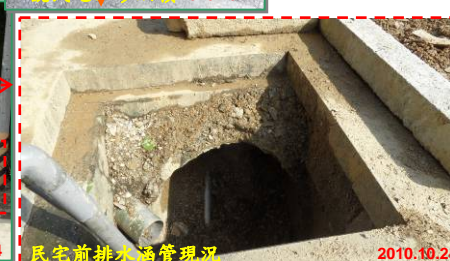
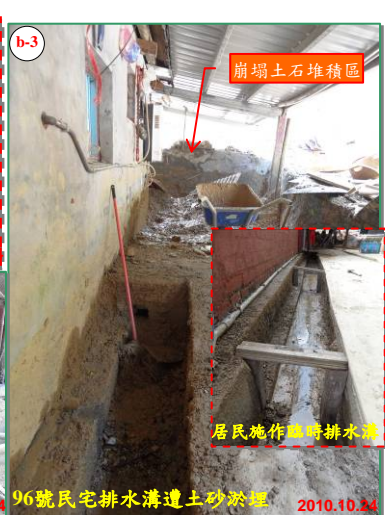
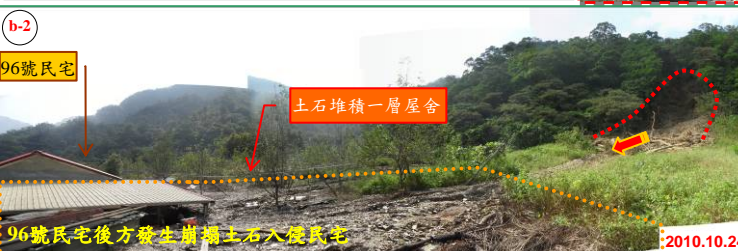
- ❖ 永樂南路96~98號民宅後方發生崩塌災害，崩塌土石堆積於96號民宅後方約一層樓高；雨水挾帶坡面土砂入侵民宅及永樂南路路面，造成房舍後方遭土砂泥流淤埋。
- ❖ 永樂南路99號民宅後方坑溝溪水暴漲，混合土砂溢淹至永樂南路路面及房舍內。
- ❖ 房屋受損：約5棟。
- ❖ 道路毀損：約200公尺。
