99年梅姬颱風重大土石災例最速報

99年梅姬颱風

宜蘭縣—蘇澳鄉永樂里

99年梅姬颱風-宜蘭蘇澳-008

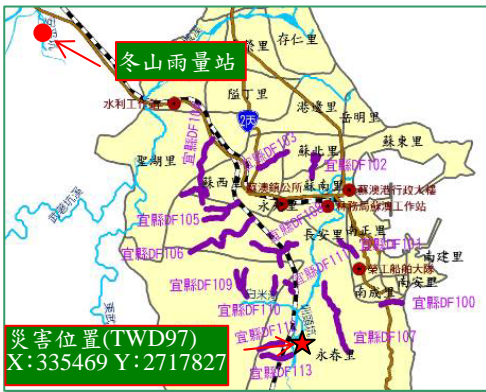
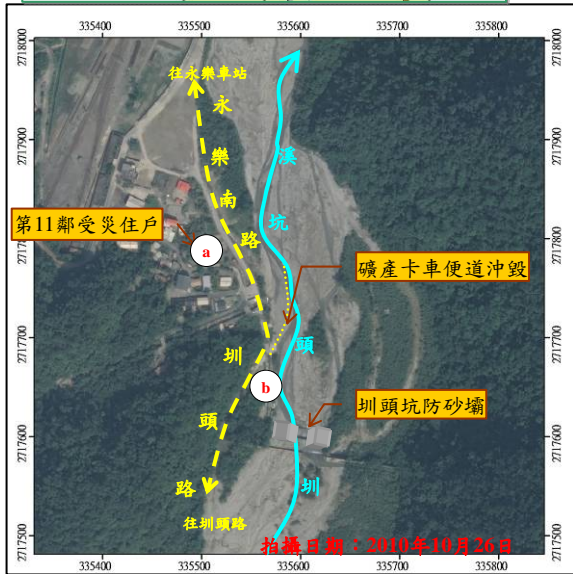
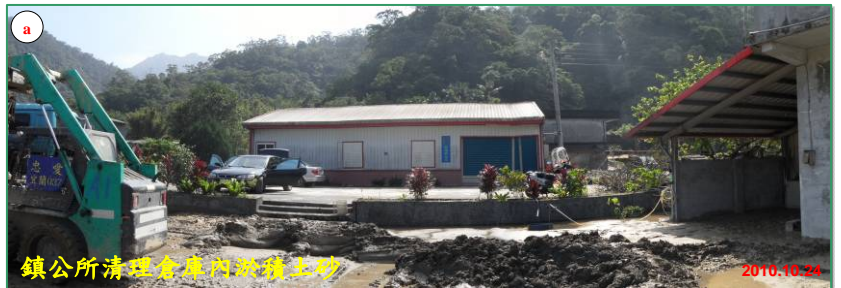
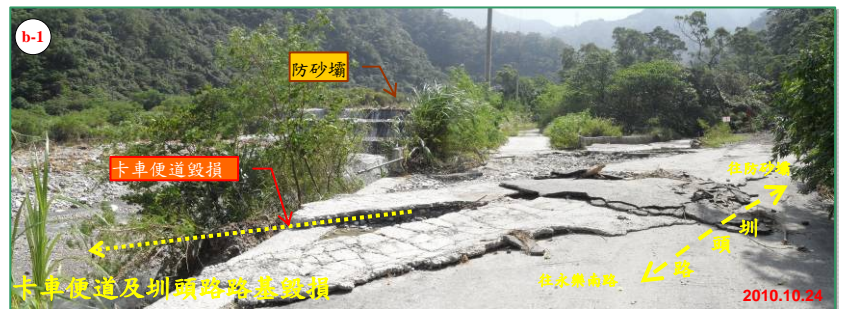
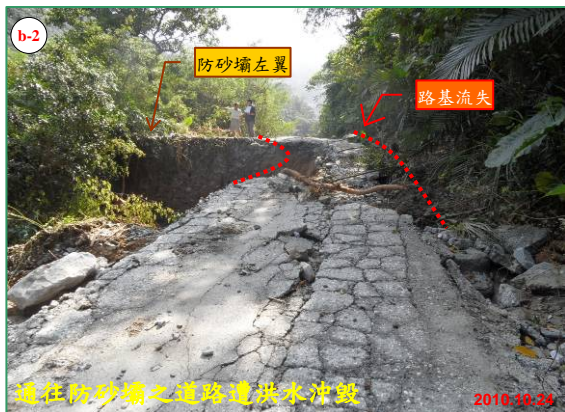
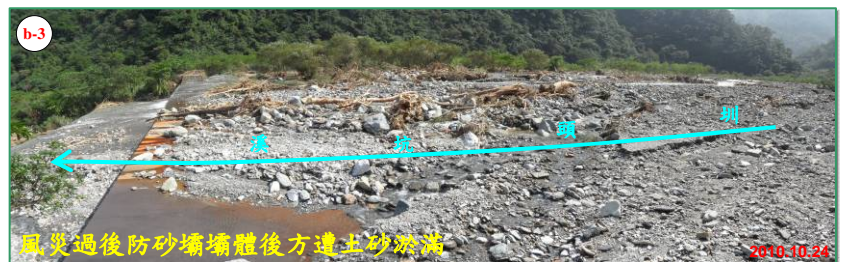
- ✓ 圳頭坑溪溪水暴漲挾帶上游土砂及漂流木淤積河床，河床抬昇至防砂壩壩頂，水流淘刷防砂壩左翼基礎，造成圳頭路路基淘空，通往溪底之卡車便道亦遭洪水沖毀。
- ✓ 水流順沿圳頭路及永樂南路溢淹，造成 11 鄰民宅遭洪水泥流入侵。
- ✓ 房屋受損：約 10 棟。
- ✓ 道路毀損：卡車便道及圳頭路約 100 公尺。
- ✓ 農林用地：葡萄果園 0.5 公頃。
