99年梅姬颱風重大土石災例最速報

99年梅姬颱風

宜蘭縣—蘇澳鎮蘇北里

99年梅姬颱風-宜蘭蘇澳-014

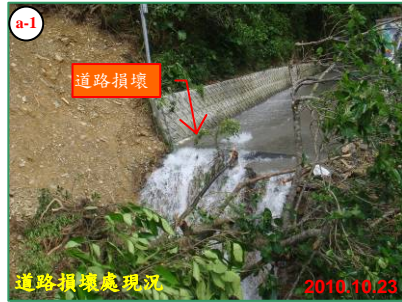
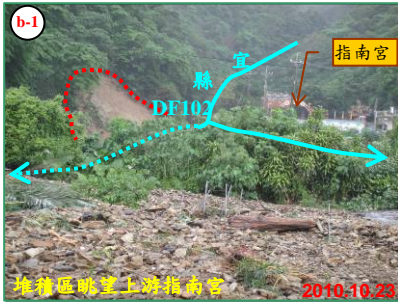
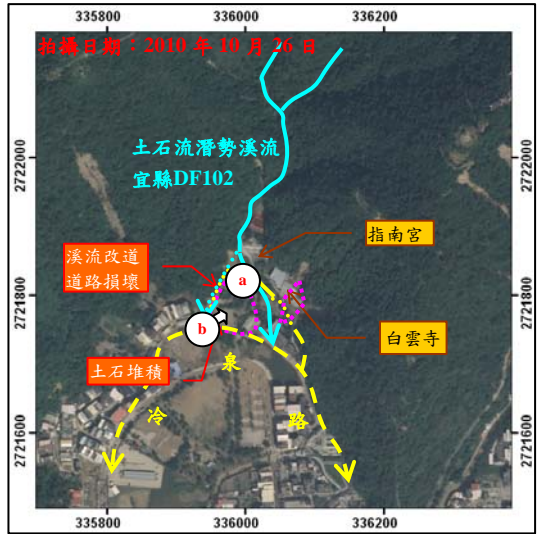
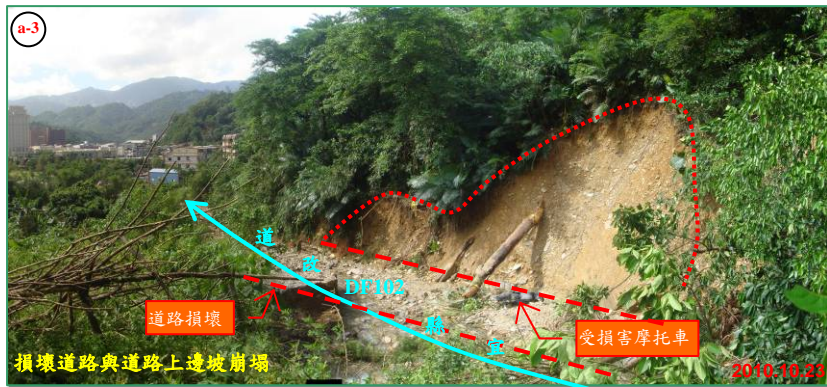
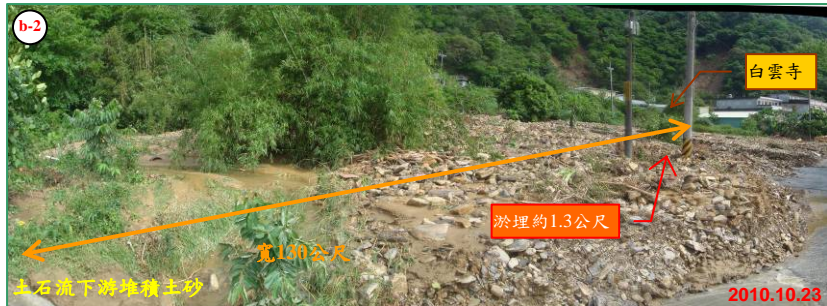
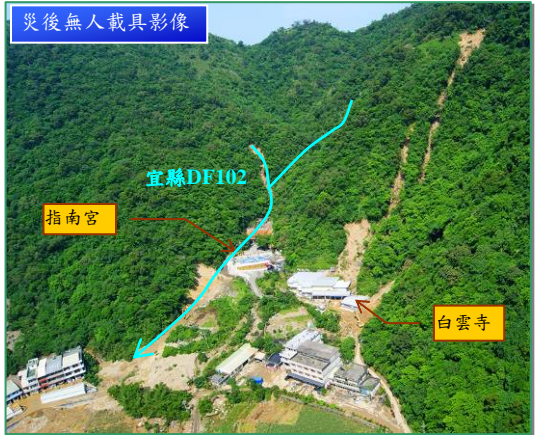
- ✓ 宜縣DF102於梅姬颱風因上游山區長時間之豪大雨，指南宮後方山壁出現崩塌災情，崩塌土石堆積於指南宮後方廣場，並造成宜縣DF102爆發土石流災情，將土石運移至下方冷泉運動公園。
- ✓ 土石淤埋：寺廟周圍土石淤埋阻斷道路。
- ✓ 道路受損：指南宮前方聯通道路遭土石阻斷約130公尺。
