99 年梅姬颱風重大土石災例速報

99 年梅姬颱風-宜蘭蘇澳-016

現勘日期：99 年 11 月 3 日

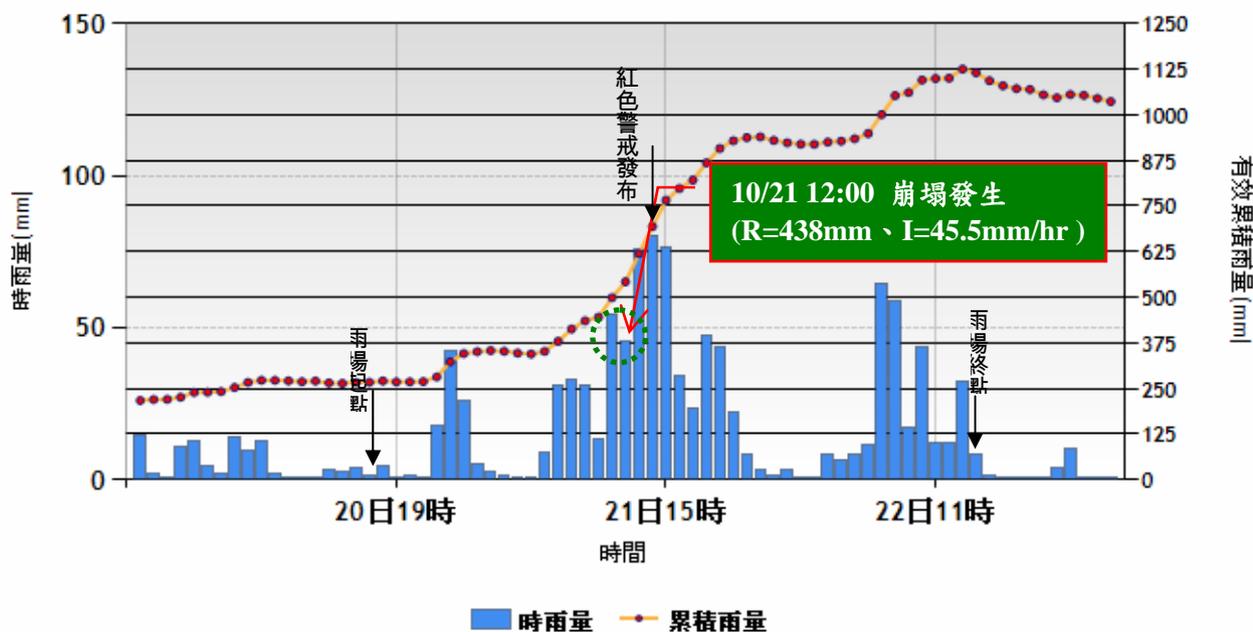
冬山雨量站 降雨組體圖

參考雨量站：宜蘭縣冬山鄉冬山雨量站(測站編號：C0U680)

土石流警戒基準值：600mm
