# 99年梅姬颱風重大土石災例最速報

## 99年梅姬颱風

## 宜蘭縣—蘇澳鎮蘇東里

### 99年梅姬颱風-宜蘭蘇澳-019

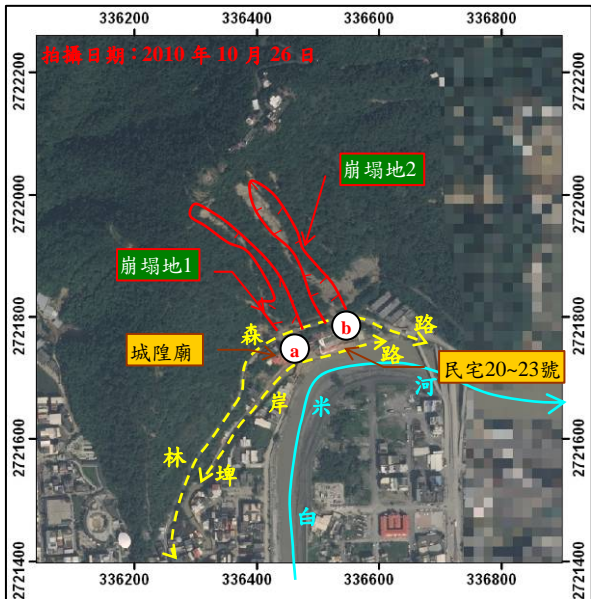
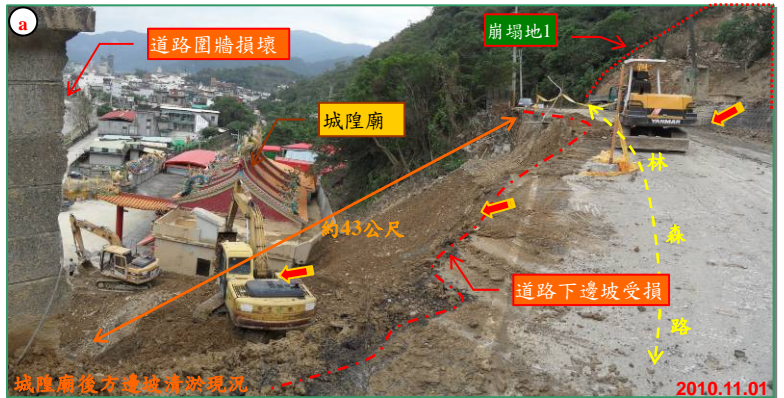
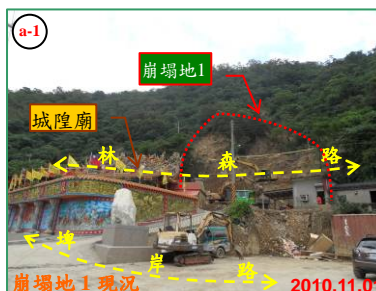
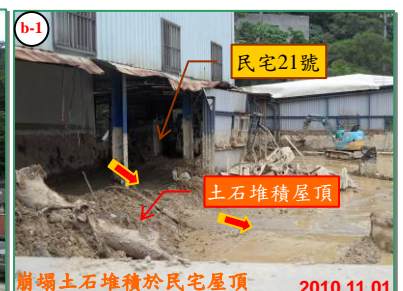
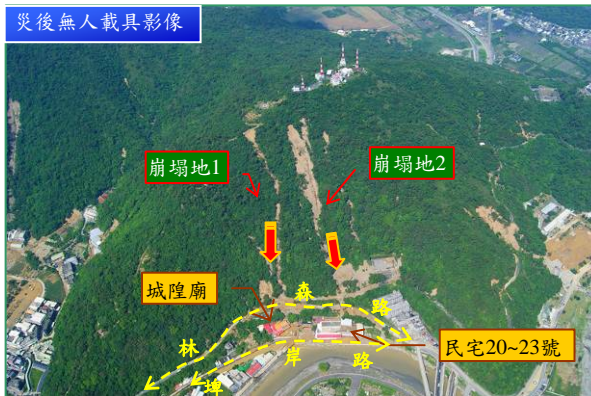
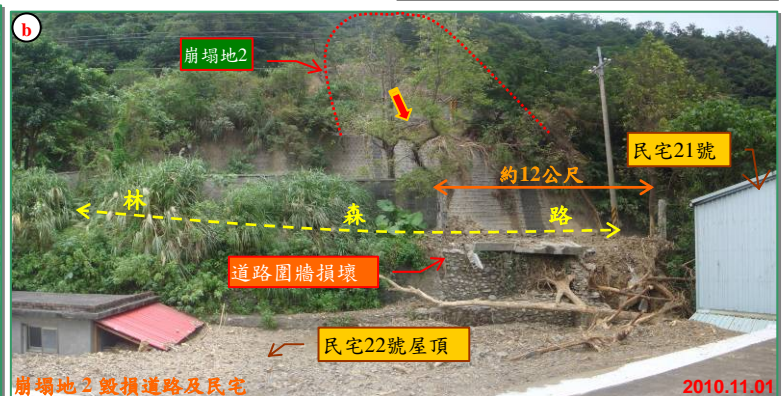
- ✓ 梅姬颱風期間，蘇東里城隍廟後方坡地崩塌，毀損林森路路基及道路圍牆，崩塌土石堆積於道路下邊坡，並沖入 20~31 號民宅內，其中兩戶民宅遭土石淤埋。
- ✓ 道路毀損：林森路約 50 公尺。
- ✓ 房屋受損：約 10 棟。
- ✓ 人員傷亡：無。
