99年梅姬颱風重大土石災例最速報

99年梅姬颱風

宜蘭縣—蘇澳鎮南正里

99年梅姬颱風-宜蘭蘇澳-020

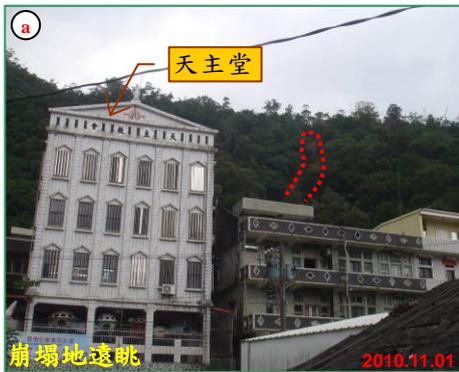
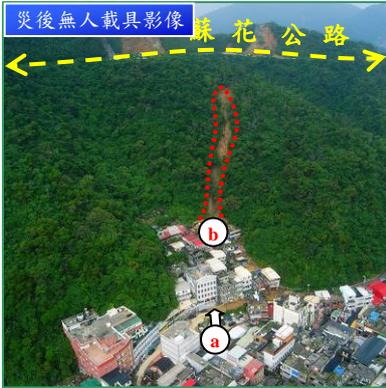
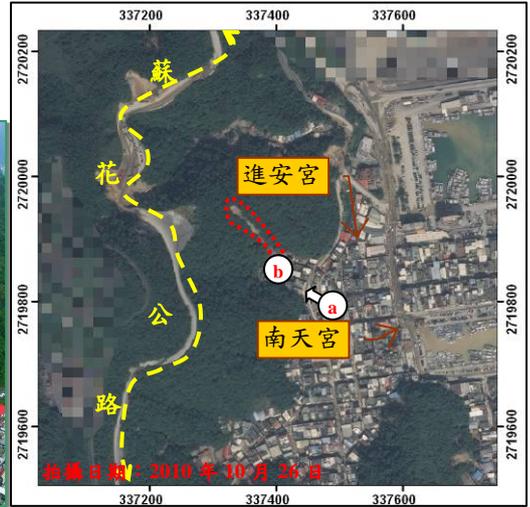
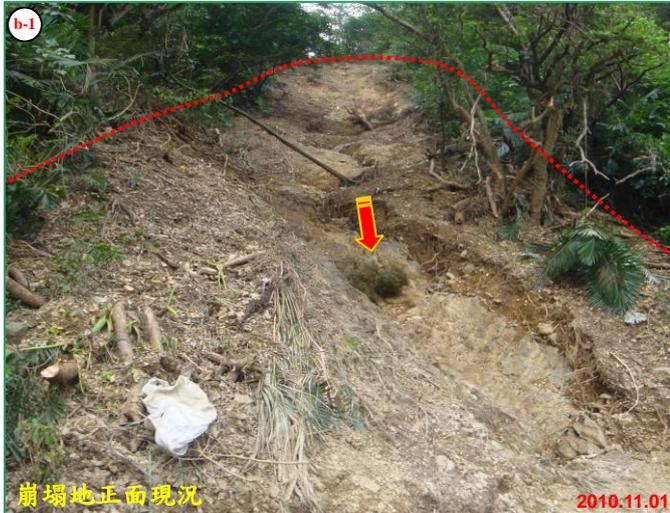
- ✓ 梅姬颱風造成天主堂後方坡地崩塌，崩塌地下方兩戶民宅受損，崩落土石堆積天主巷約120公尺。
- ✓ 土石堆積：文化巷道路與周邊民宅淤埋。
- ✓ 房屋受損：約25棟。
- ✓ 道路毀損：約120公尺。
- ✓ 人員傷亡：0人。
