# 99 年梅姬颱風重大土石災例速報

99 年梅姬颱風-宜蘭蘇澳-020

現勘日期：99 年 11 月 1 日

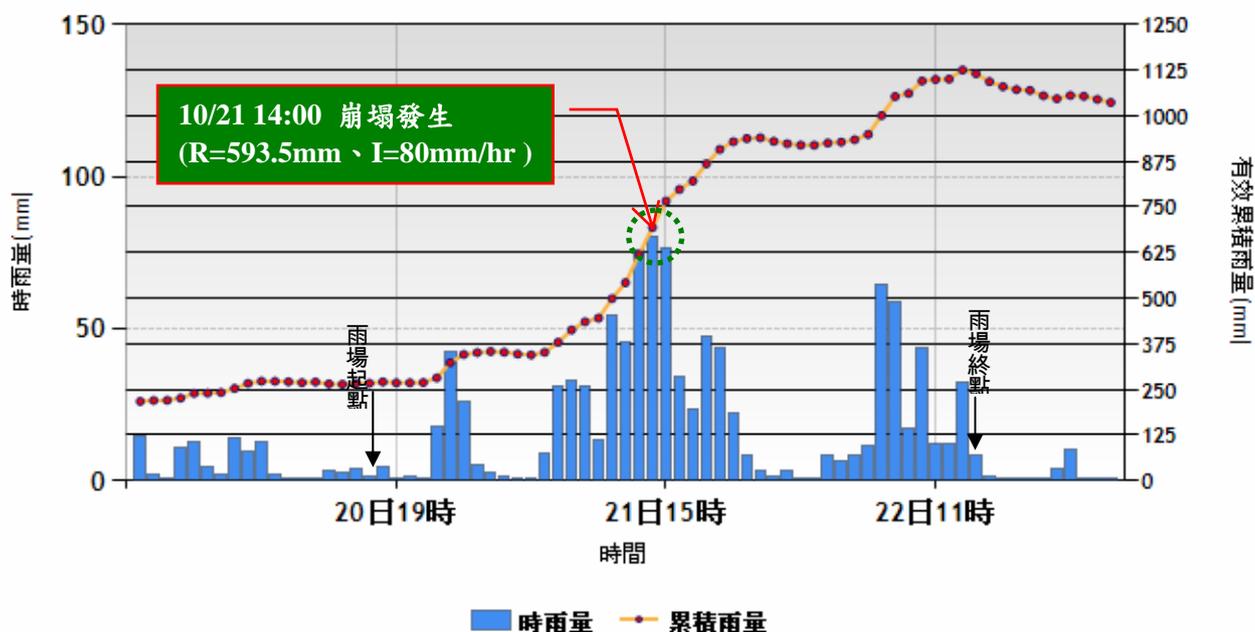
冬山雨量站 降雨組體圖

參考雨量站：宜蘭縣冬山鄉冬山雨量站(測站編號：C0U680)
