99年梅姬颱風重大土石災例最速報

99年梅姬颱風

宜蘭縣—蘇澳鎮南正里

99年梅姬颱風-宜蘭蘇澳-021

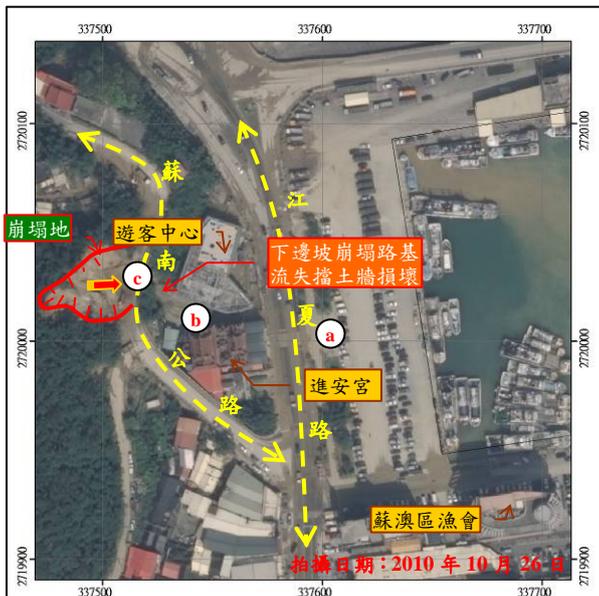
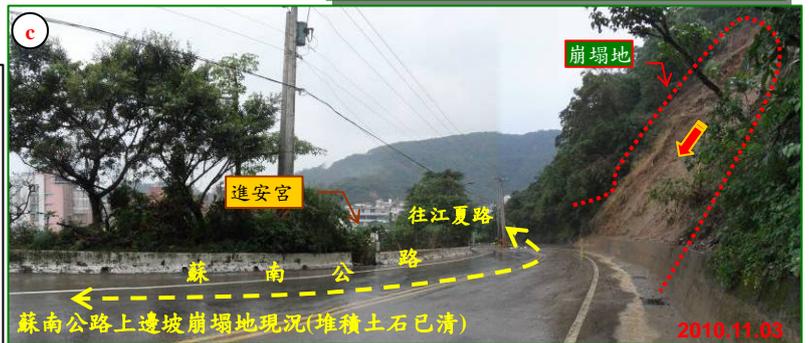
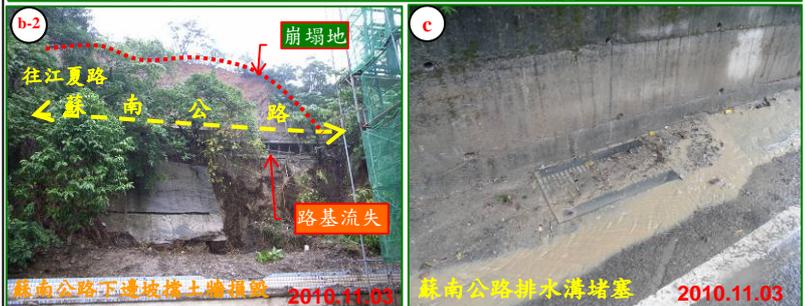
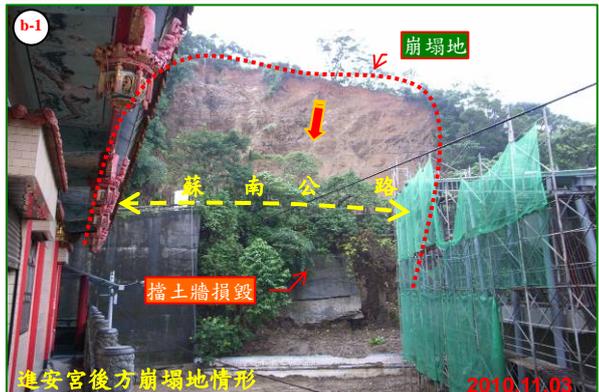
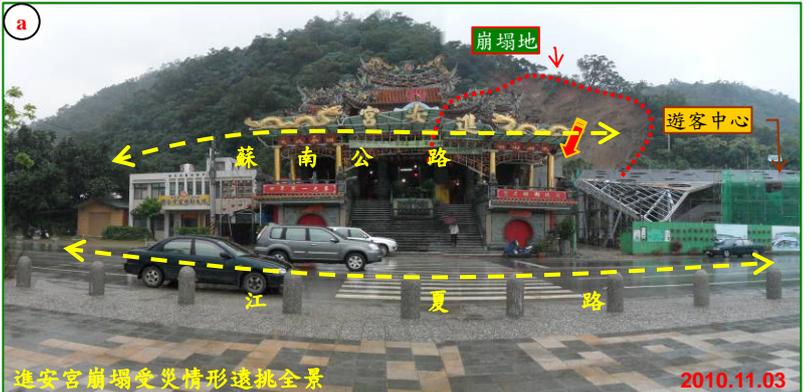
- ✓ 梅姬颱風期間，蘇南公路邊坡發生崩塌災情，崩塌土石阻斷蘇南公路通行。
- ✓ 蘇南公路下邊坡崩塌，造成蘇南公路路基流失，擋土牆損毀。
- ✓ 土砂泥流入侵進安宮及興建中之遊客中心，並堆積於進安宮後方。
- ✓ 道路毀損：蘇南公路約 150 公尺。
- ✓ 房屋受損：進安宮及遊客中心 2 棟。
- ✓ 人員傷亡：無。
