99年梅姬颱風重大土石災例最速報

99年梅姬颱風

宜蘭縣—蘇澳鎮南成里

99年梅姬颱風-宜蘭蘇澳-022

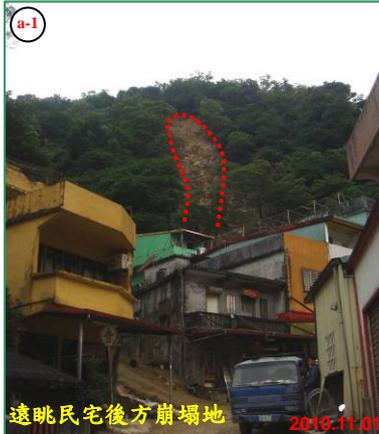
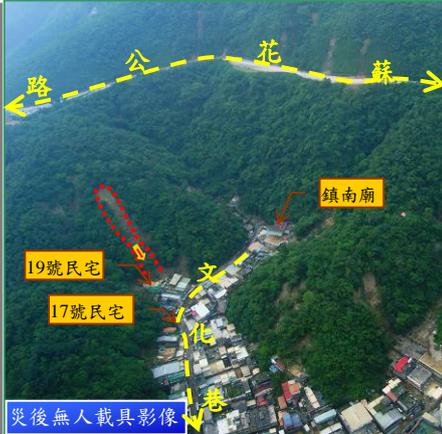
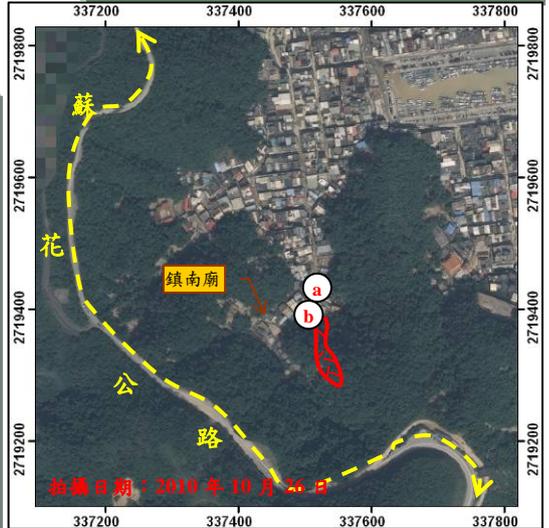
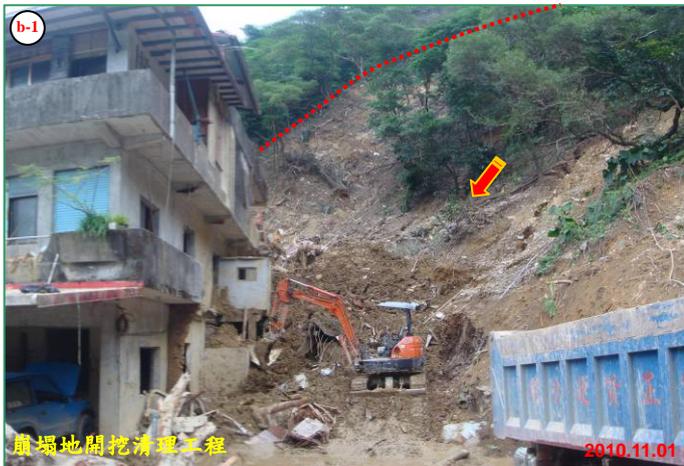
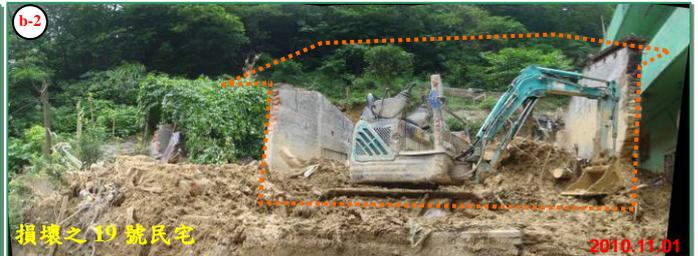
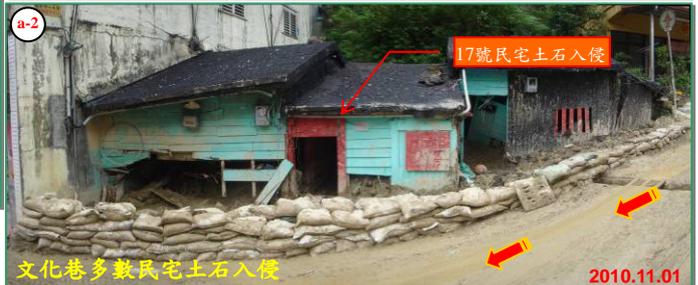
- ✓ 梅姬颱風期間，文化巷多起崩塌地土石崩落，其中19~22號民宅後方崩塌，造成20號民宅損壞，文化巷多數民宅遭崩塌土石堆積，部份土石衝入民宅導致民宅損壞。
- ✓ 土石淤埋：文化巷道路與周邊民宅淤埋。
- ✓ 房屋受損：約35棟。
- ✓ 道路毀損：文化巷約120公尺土石堆積。
- ✓ 人員傷亡：0人。
