99年梅姬颱風重大土石災例最速報

99年梅姬颱風

宜蘭縣—蘇澳鎮永春里

99年梅姬颱風-宜蘭蘇澳-024

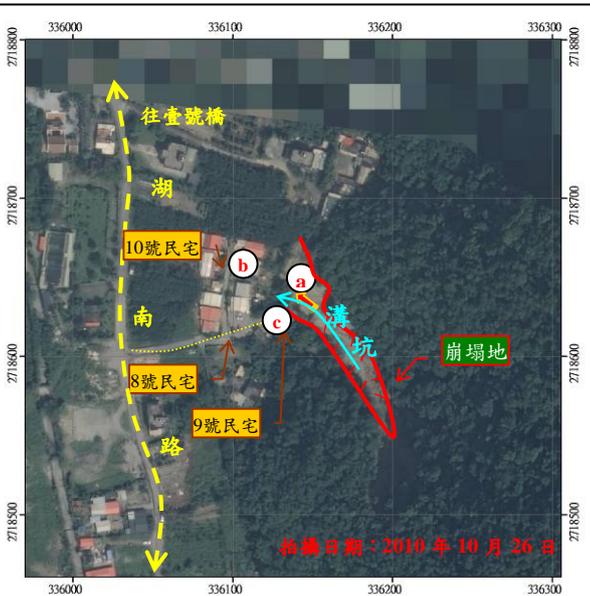
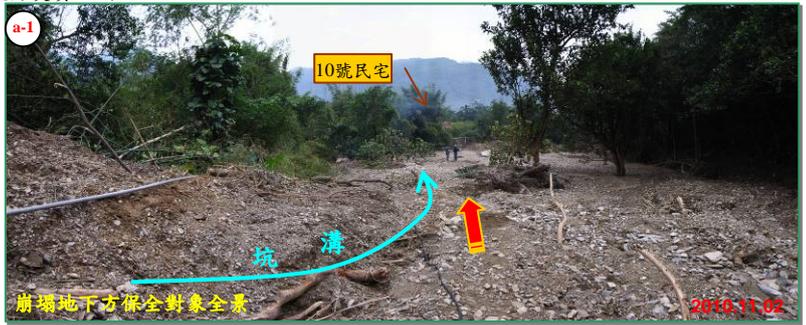
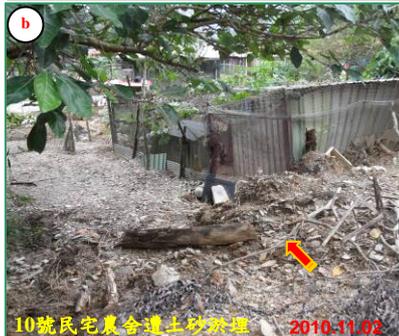
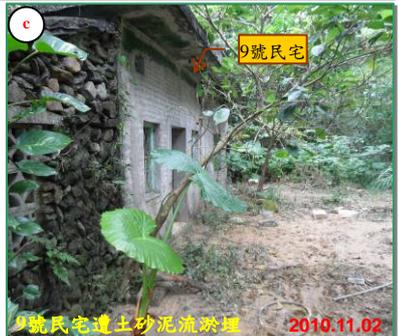
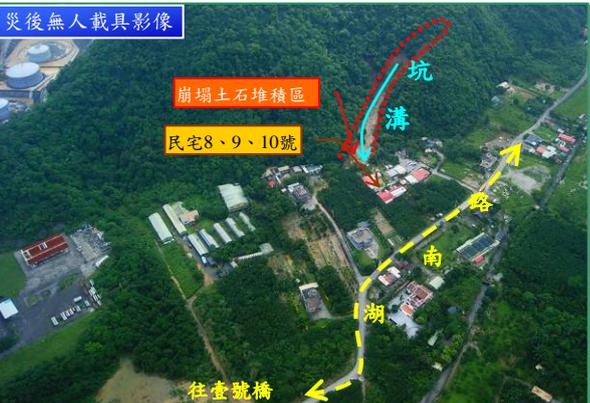
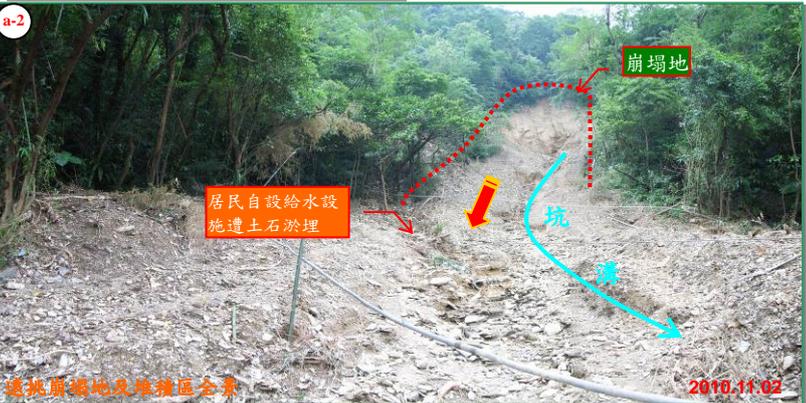
- ✓ 梅姬颱風期間，永春里8、9、10號民宅後方坡地崩塌，豪雨沿坡面坑溝沖蝕搬運土石，堆積於9號民宅後方。
- ✓ 坡面逕流沿坡面坑溝集中宣洩而下，造成下方民宅淹水，土砂泥流淤埋民宅及農田。
- ✓ 道路毀損：約50公尺。
- ✓ 房屋受損：約10棟。
- ✓ 人員傷亡：無。
