99年梅姬颱風重大土石災例最速報

99年梅姬颱風

宜蘭縣—蘇澳鎮永春里

99年梅姬颱風-宜蘭蘇澳-025

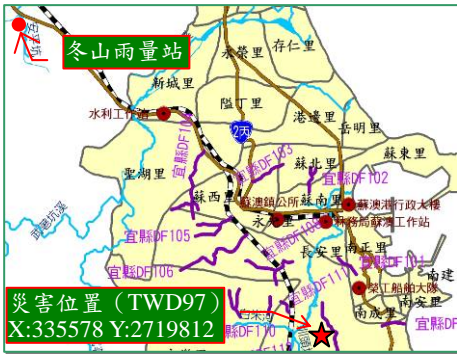
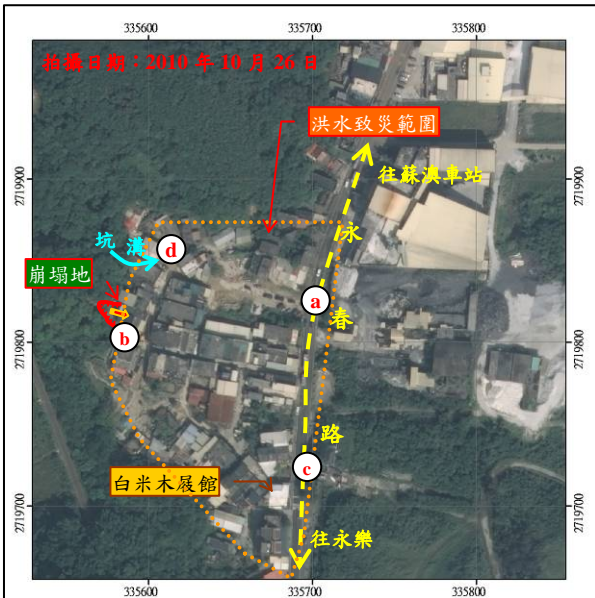
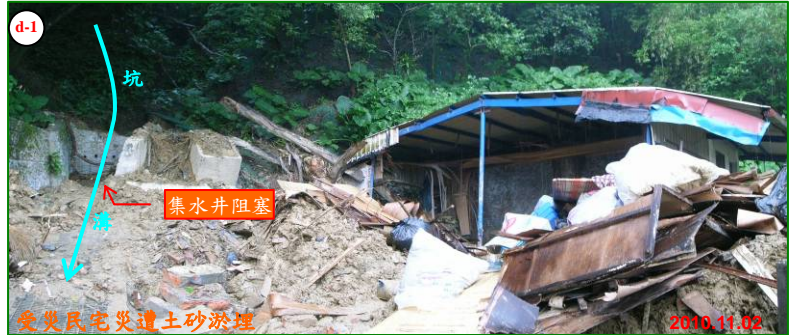
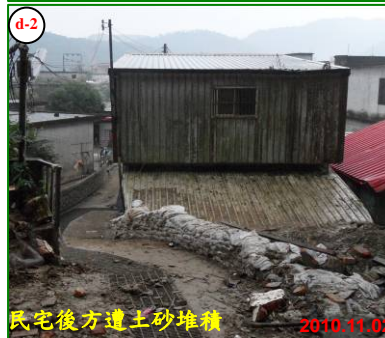
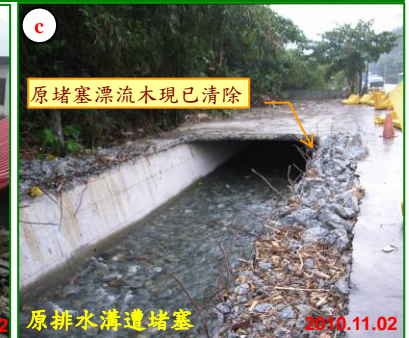
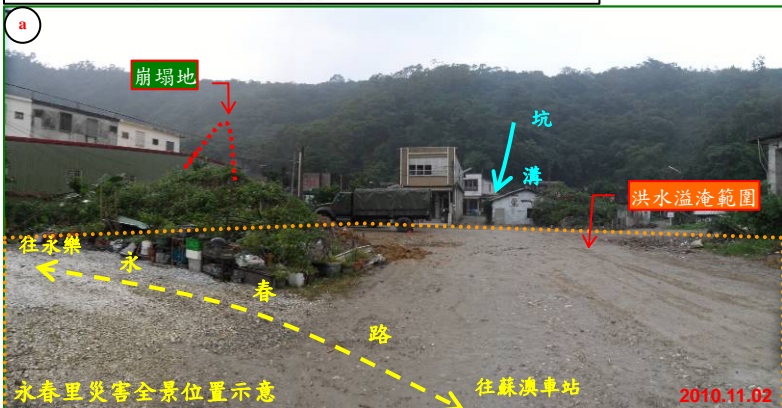
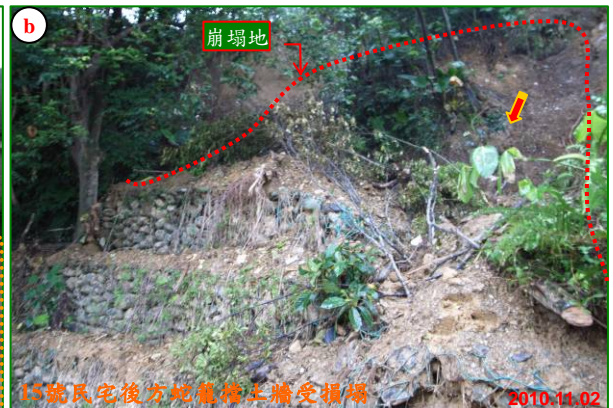
- ✓ 梅姬颱風期間，永春路134巷後方民宅坡地崩塌損壞原有蛇籠擋土牆，土砂泥流入侵民宅。
- ✓ 永春路前方排水溝渠遭漂流木阻塞造成第5、6鄰洪水災害，並造成永春路淹水阻斷。
- ✓ 道路毀損：約200公尺。
- ✓ 房屋受損：第5、6鄰民宅60餘棟。
