99年梅姬颱風重大土石災例最速報

宜蘭縣—蘇澳鎮永春里

99年梅姬颱風-宜蘭蘇澳-027

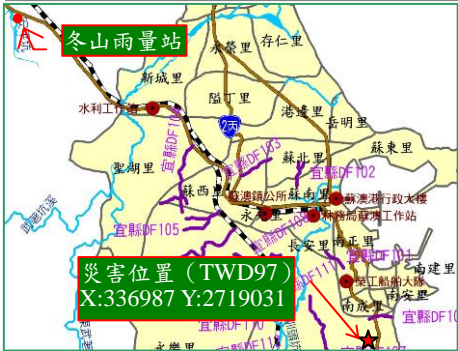
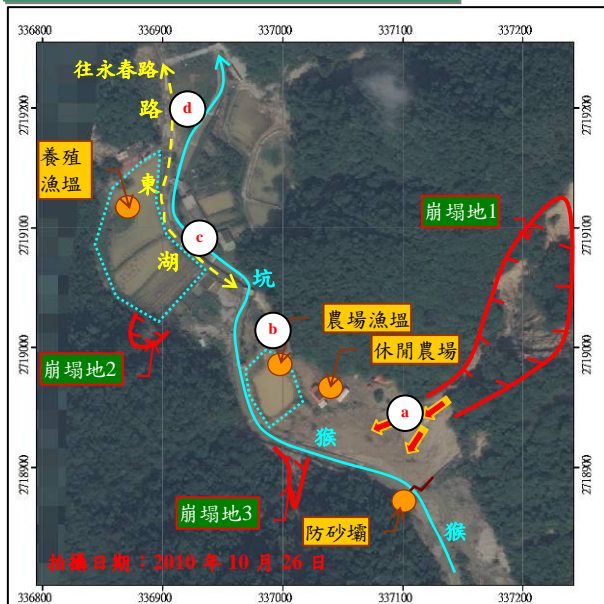
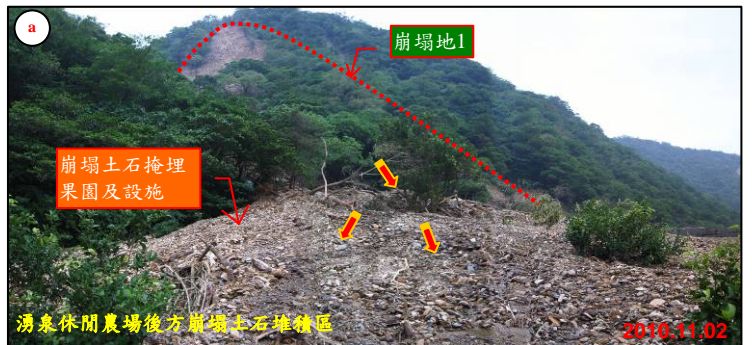
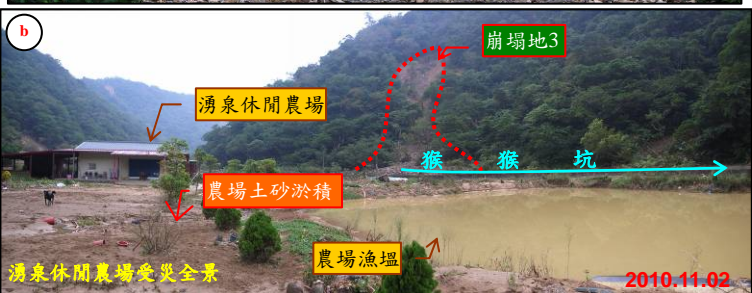
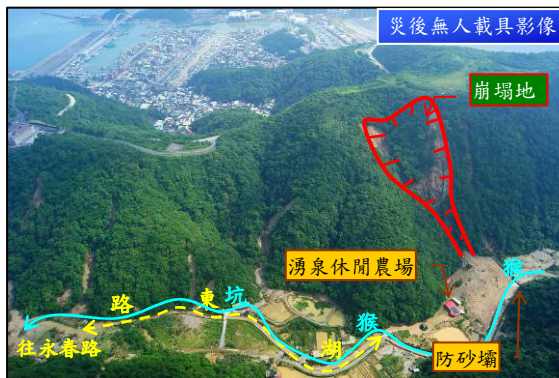
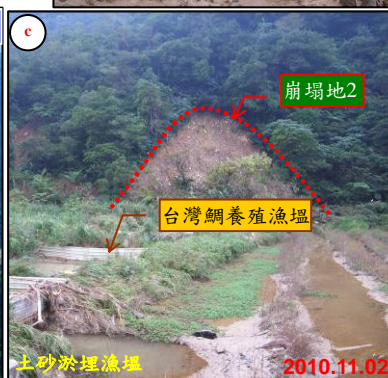
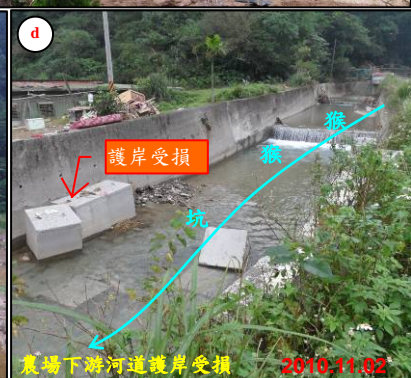
- ✓ 梅姬颱風期間，永春里湖東路湧泉休閒農場園區內多處崩塌，大量土石掩埋農場設施及果園，豪雨亦造成附近漁塭旁坡地崩塌，土石入侵漁塭，造成養殖漁業損失；同時土石進入河道，導致猴坑護岸傾倒損毀，泥砂堆積河道。
- ✓ 道路毀損：約 300 公尺。
- ✓ 房屋受損：1 棟。
- ✓ 人員傷亡：無。
