99年梅姬颱風重大土石災例最速報

99年梅姬颱風

宜蘭縣—蘇澳鎮永春里

99年梅姬颱風-宜蘭蘇澳-028

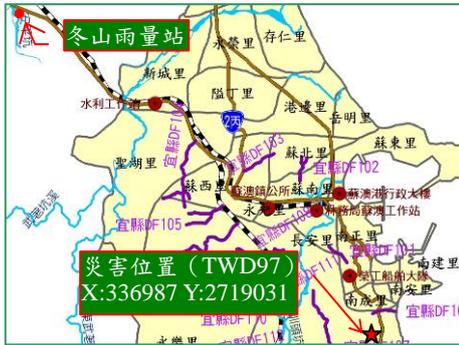
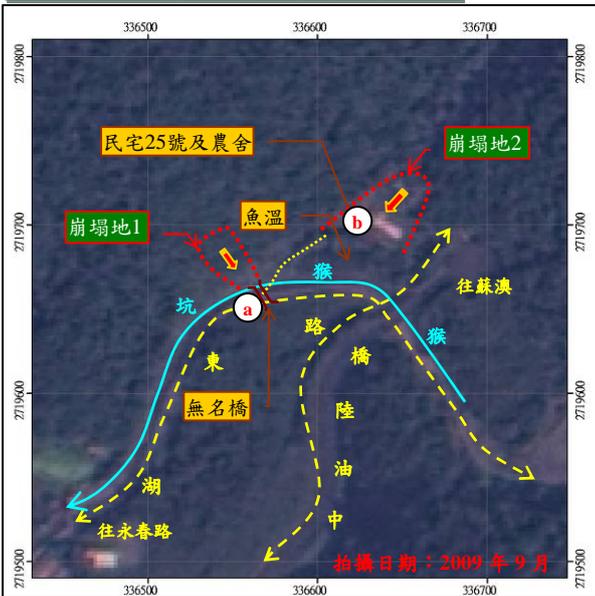
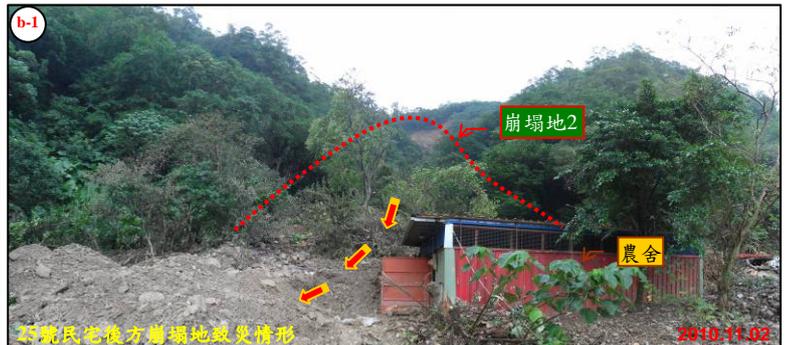
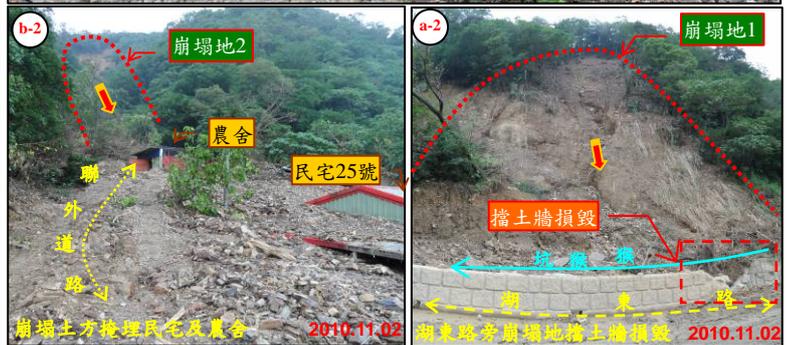
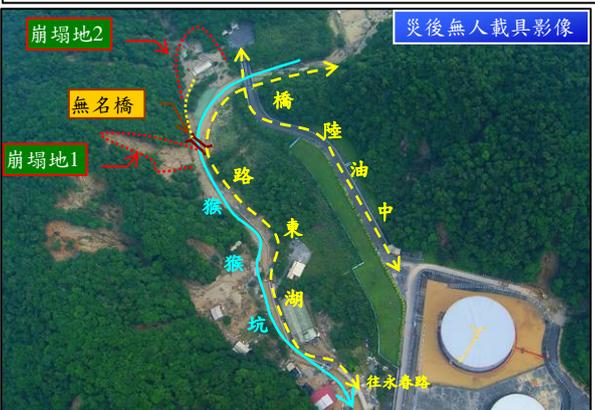
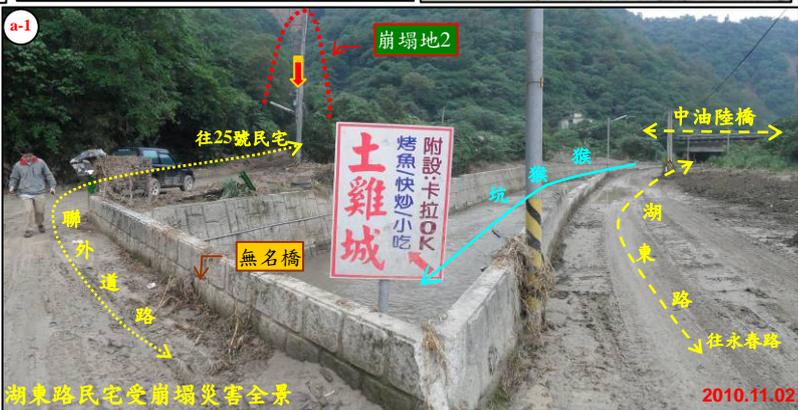
- ✓ 梅姬颱風期間，永春里湖東路 25 號民宅後方坡地崩塌，大量土石掩埋農舍及民宅造成毀損。
- ✓ 猴猴坑溪旁坡地崩塌，擋土牆傾倒損毀，零星崩塌土方堆積於河道。
- ✓ 道路毀損：約 100 公尺。
- ✓ 房屋受損：2 棟。
