# 99 年梅姬颱風重大土石災例速報

99 年梅姬颱風-宜蘭蘇澳-028

現勘日期：99 年 11 月 02 日

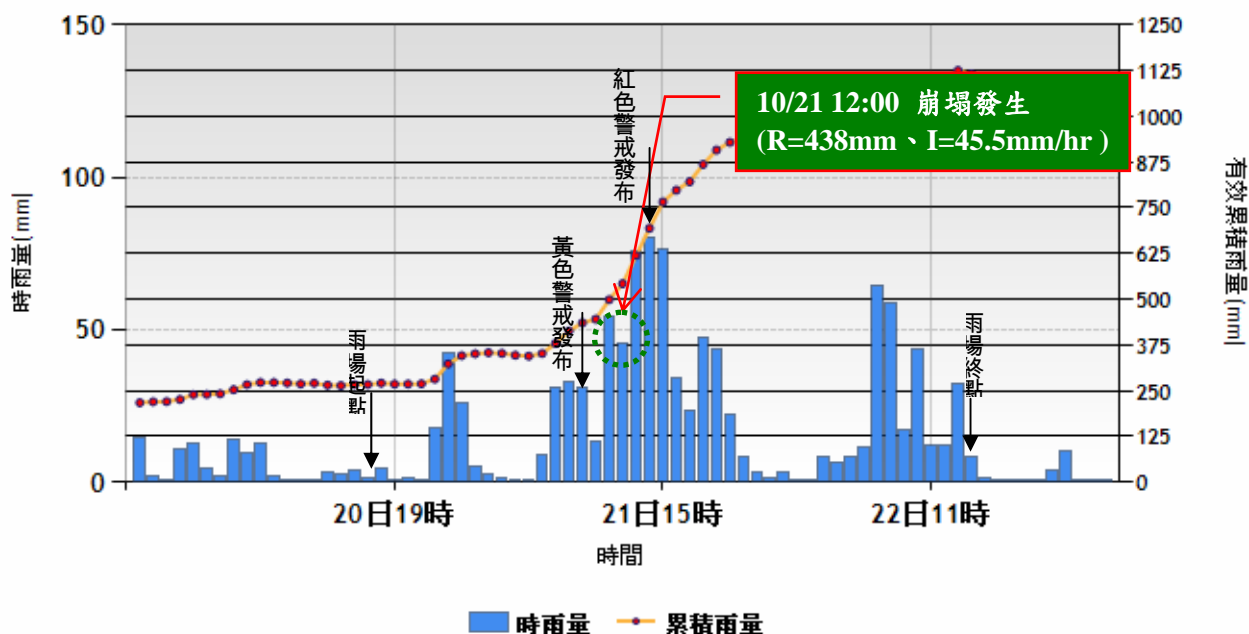
冬山雨量站 降雨組體圖

參考雨量站：宜蘭縣冬山鄉冬山雨量站(測站編號：C0U680)

土石流警戒基準值：600mm
