南投縣仁愛鄉大同村

一、災區基本資料

災害案件編號		112 年卡努颱風-南投仁愛-001			
災區行政區域		南投縣仁愛鄉大同村			
溪流名稱		眉溪			
所屬流域		烏溪流域			
土石流警戒基準值		300mm	參考雨量站		仁愛(C0I390)
大規模崩塌警戒基準值		無			
受災地點	投 89 線 49K		GPS 坐標	TWD97 WGS84	X:266023 Y:2662043 E:121.15756 N:24.06330
土石流警戒發布時間		無			
土石流警戒解除時間		無			
大規模崩塌警戒發布時間		無			
大規模崩塌警戒解除時間		無			
災害發生時間		112 年 08 月 04 日 08 時 00 分 訊息來源：媒體提供			
現勘日期		112 年 08 月 12 日			
災害類型		崩塌(山崩、沖蝕)			
保全對象	民宅建物	無			
	公有建物	無			
	公共設施	無			
	農林用地	無			
歷史災害		無

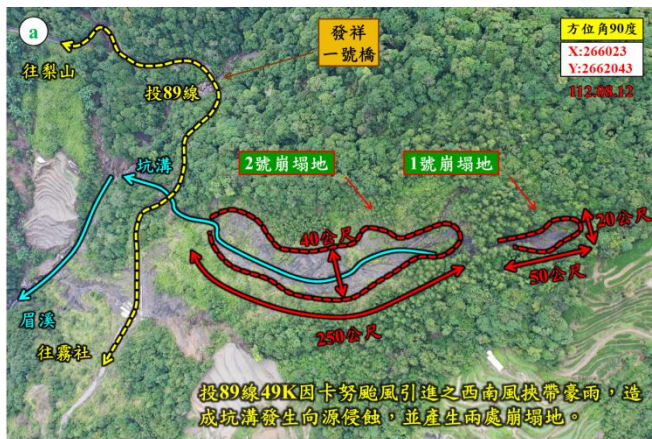
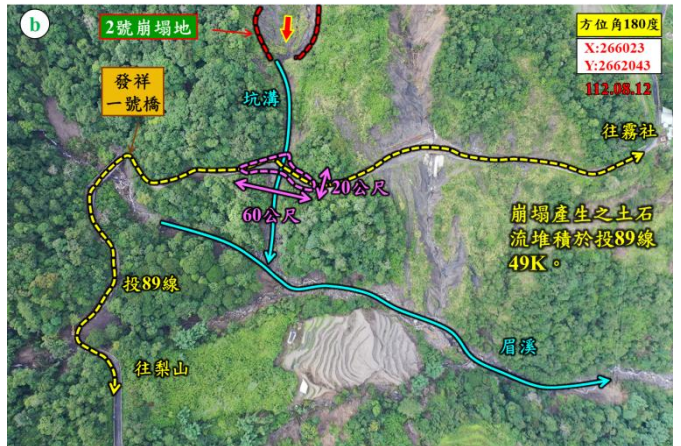
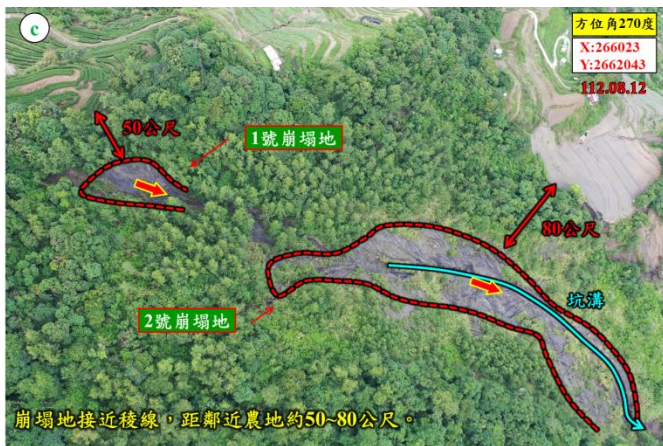
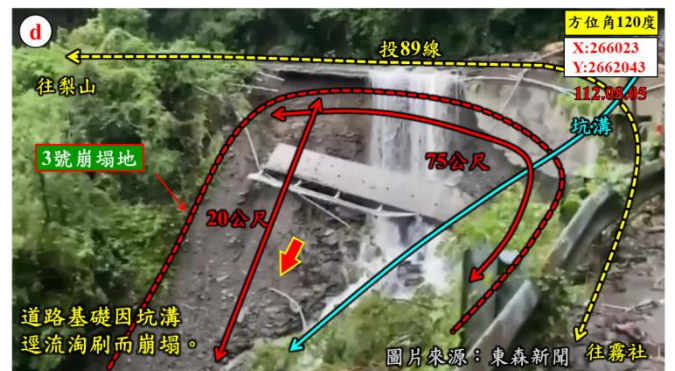
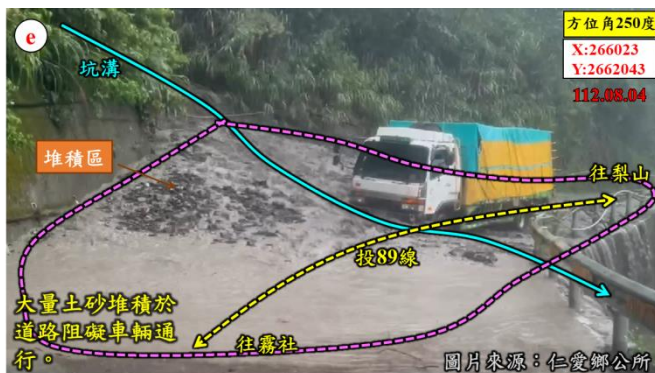
現況照片

疏散避難情況		疏散時間：無					疏散人數：無						
		原先規劃避難處所：無					本次疏散避難何處：無						
		補充說明：											
現況描述紀錄		<p>1.現況描述：投 89 線 49K 因卡努颱風引進之西南風帶來強降雨，造成坑溝發生向源侵蝕，並產生兩處崩塌地，部分土砂堆積於道路阻礙車輛通行，部分土砂則被輸送至下游河道，坑溝逕流漫流於路面，而道路基礎受逕流淘刷，並於道路下邊坡產生崩塌。</p> <p>2.災害規模：1 號崩塌範圍長約 50 公尺，寬約 20 公尺，面積約 1,000 平方公尺，平均崩塌深度約 1 公尺，崩塌量體約 1,000 立方公尺；2 號崩塌範圍長約 250 公尺，寬約 40 公尺，面積約 10,000 平方公尺，平均崩塌深度約 1 公尺，崩塌量體約 10,000 立方公尺；3 號崩塌範圍長約 20 公尺，寬約 75 公尺，面積約 1,500 平方公尺，平均崩塌深度約 2 公尺，崩塌量體約 3,000 立方公尺；總崩塌量體約 13,400 立方公尺。堆積範圍長約 20 公尺，寬約 60 公尺，面積約 600 平方公尺，平均堆積深度約 2 公尺，堆積量體約 1,200 立方公尺。</p> <p>3.災損統計：道路路基流失長度約 75 公尺。</p>											
		災損統計		民宅建物		無							
				公共設施		無							
人命/房舍/ 農地毀損統計				死亡	0 人	失蹤	0 人	受傷	0 人	房屋受損	0 戶	農地流失	0m ²
既有工程設施損壞		無											
即時處置情況		清運堆積土方											
崩塌地調查紀錄表(崩塌地災害類型用)													
崩塌地臨時編號		南投仁愛-001-1				GPS 坐標		TWD97	X:266023 Y:2662043	WGS84	E:121.158 N:24.063		
崩塌機制		<input type="checkbox"/> 道路邊坡崩塌 <input type="checkbox"/> 河岸崩塌 <input type="checkbox"/> 河岸山腹崩塌 <input checked="" type="checkbox"/> 源頭崩塌 <input type="checkbox"/> 一般邊坡崩塌

災害發生原因分析	<p>降雨條件：本次災害發生時有效累積降雨 $R=534\text{mm}$，$I=17\text{mm/hr}$。</p> <p>地質條件：災害發生區位之集水區地質屬廬山層，且為板岩及變質砂岩與板岩薄互層，因此降雨時易於不同層面發生崩塌，而堆積區則為階地堆積層，因此容易有土砂堆積。</p> <p>土地利用：災害發生地鄰近之土地利用多為林地，坡趾之堆積區為投 89 線通過。</p> <p>綜合探討：本區因卡努颱風引進之西南風帶來強降雨，造成坑溝發生向源侵蝕，並產生兩處崩塌地，部分土砂堆積於道路阻礙車輛通行，部分土砂則被輸送至下游河道，坑溝逕流漫流於路面，而道路基礎受逕流淘刷，並於道路下邊坡產生崩塌。</p>
二次災害可能性	現況邊坡裸露若再遇豪雨則可能有土壤沖刷之問題。
